A la búsqueda de molinos

Un molino en Espés

Agosto 2007

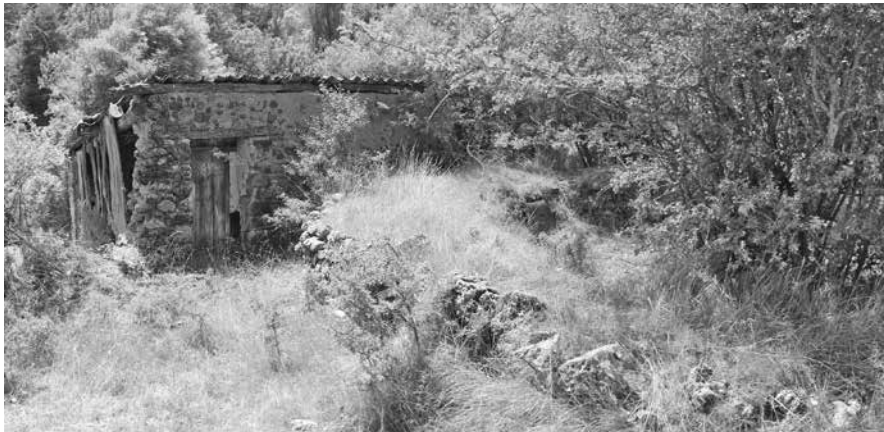
Molino con la entrada superior, y embalse visto desde el GR15 — 2020

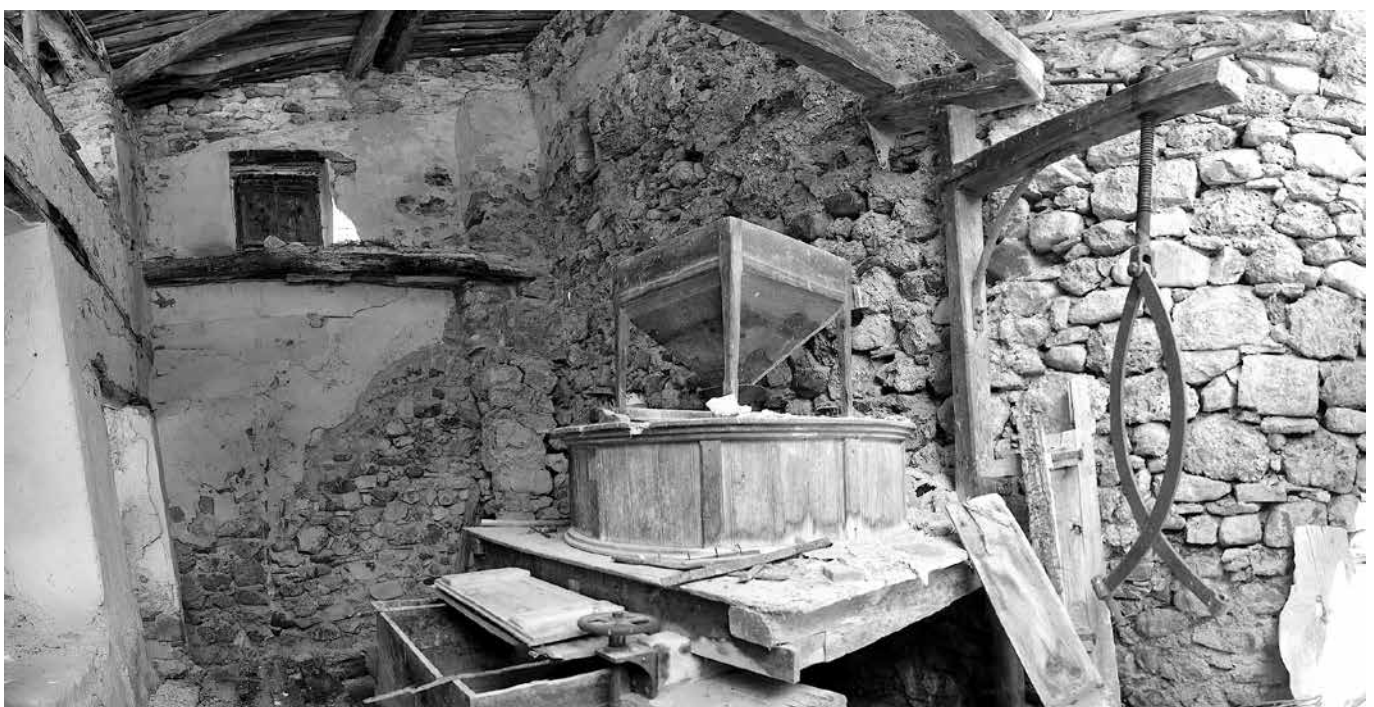
Sala de moler — 2020

El techo del taller ha desaparecido. Si el techo se derrumbó, los aparatos y el piso deberían haberse cubierto con escombros. No hay rastro de escombros ni nada que indique daños por un colapso. Sospechamos que todo el piso superior fue cuidadosamente demolido.

No hay escalera dentro de la sala de moler. El acceso al piso superior se realizaba por la puerta a la altura de la balsa. El enlucido delata que el techo se levantó alguna vez. Sin embargo, el espacio libre de arriba sigue siendo bastante bajo y el lugar ofrece la impresión de un toldo más que de un piso real. Si yo fuera molinero,

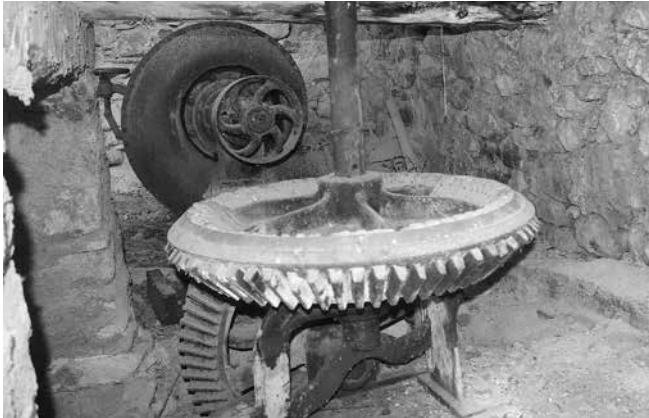
Engranaje con dientes de madera

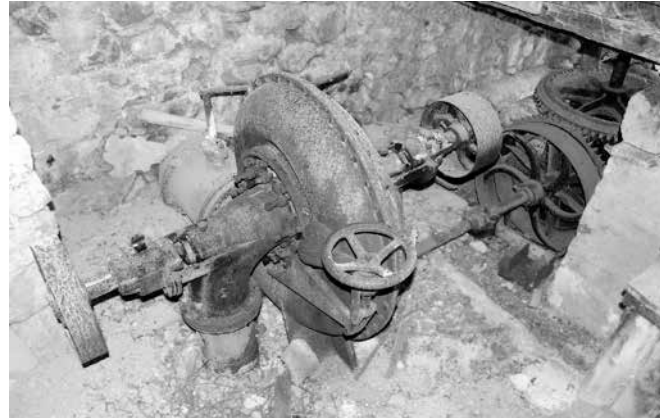
Turbina al lado de la bancada del harinero

La turbina (e) se esconde detrás de la bancada. Es el número 142 que fue fabricado por LA ELECTRICIDAD S.A. de SABADELL. Ya hemos hablado de esta empresa en RIBERA DE CASTANESA (el Gurrión 152) donde hay una turbina mucho más grande de la misma marca que lleva el número 129. Y también en el molino de ACUMUER (el punto final del GR15) se puede ver una turbina de la misma marca con el número 156.

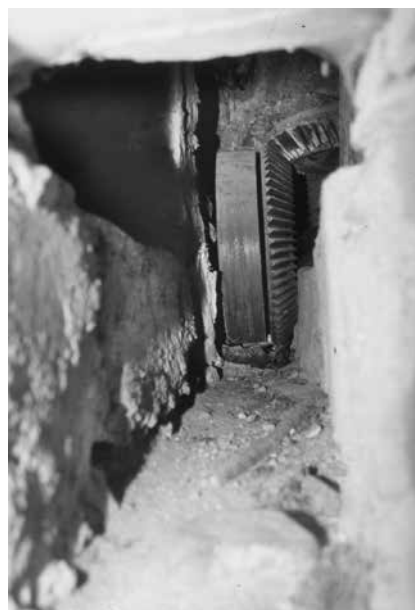
Canalón por debajo de la plataforma

Pero a través del canalón que corre debajo de la plataforma (c), se puede colocar una cinta en la rueda (f) que está afuera en el pequeño espacio demarcado ④. Quizás había un motor estacionario tipo diesel allí para hacer girar las piedras.

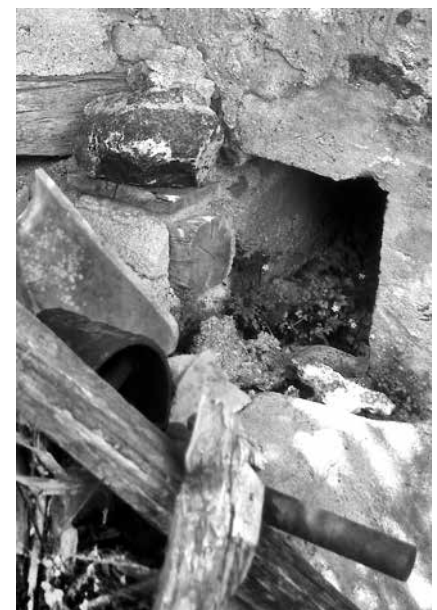
Final exterior del canalón

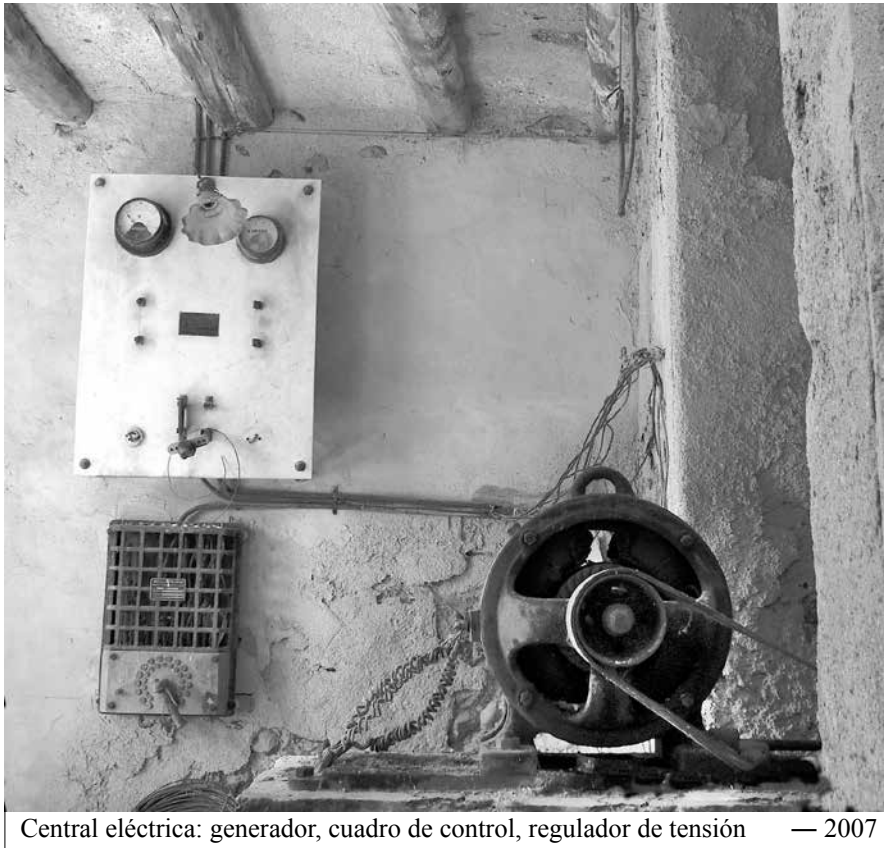
La central eléctrica (3) se apoya contra el molino en el lado suroeste. Es una pequeña torre cuadrada de un piso. Con motivo de nuestra primera visita en 2007, la instalación aún estaba bastante completa con un panel de control y un regulador de tensión contra el muro occidental y un generador en el medio. Sobre la rueda del generador todavía estaba la cinta con la que la turbina hacía girar el generador. Nuestra visita en 2020 fue una decepción, otra vez. El panel de control con la pantalla de lámpara elegante había desapa-

recido y el regulador estaba suelto en el suelo.

Central eléctrica: generador, cuadro de control, regulador de tensión — 2007

El panel de control es muy simple con un voltio- y un amperímetro. En la parte inferior un interruptor grande está montado y para la seguridad del circuito, vemos dos filamentos metálicos en el medio que actúan como fusibles. En la placa de la marca en el centro podemos descifrar el nombre E. BOIXERES. La pierna de la R se extiende con un estilo enérgico que subraya las últimas letras.

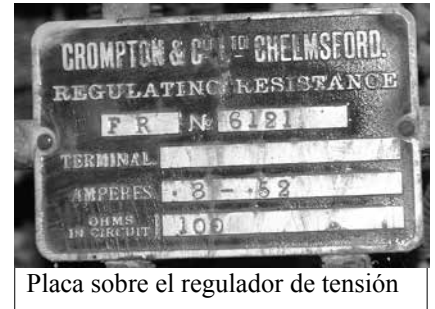
Placa sobre el regulador de tensión

Debajo del panel cuelga un regulador de tensión de la marca CROMPTON & C° de CHELMSFORD en Essex en el este de Inglaterra. Crompton & C° fue fundada en 1878 por ROOKES EVELYN BELL CROMPTON y rápidamente se convirtió en el mayor distribuidor y fabricante de generadores de electricidad y sistemas de iluminación en su país. Debido a su buena reputación, la empresa tenía también una gran demanda en otras partes de Europa.
