# A la búsqueda de molinos

## Un molino en Olsón

Olsón con el almazara — noviembre 2010

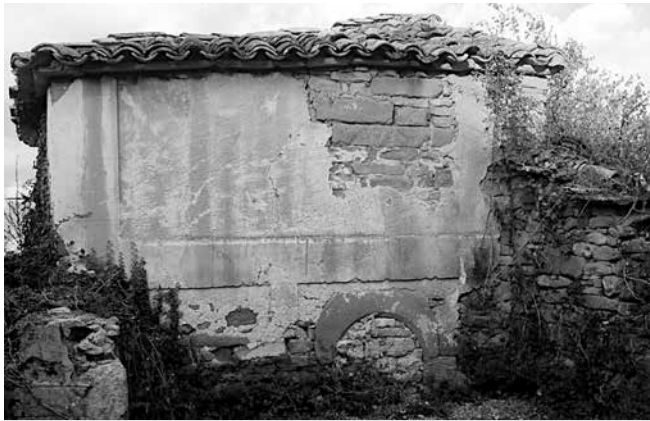
Los ladrillos de la fachada son, en promedio, un poco más grandes y de forma más regular. El muro al frente y al lado de la balsa lleva yeso que sugiere grandes angulares regulares y una robustez que en realidad no existe. En la base destaca una gran piedra en forma de croissant. Debía haber

Fachada con elementos extraños

una abertura debajo, que luego fue tapiada, pero no tenemos idea de para qué era este agujero.

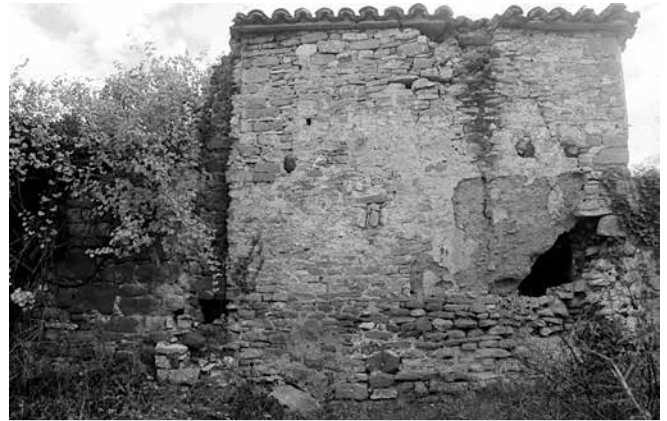
El molino está situado en el pueblo, por lo que es un candidato ideal para servir de cartel promocional para Olsón y del río Susía, con varios molinos en sus orillas. Desafortunadamente, el edificio ha sido completamente descuidado. En el momento de nuestra visita, el techo aún estaba puesto, pero incluso entonces la construcción estaba en muy malas condiciones. El techo de la esquina nororiental estaba a punto de caerse y la pared del fondo mostraba grandes aberturas en varios lugares.

Pared trasera con grandes agujeros

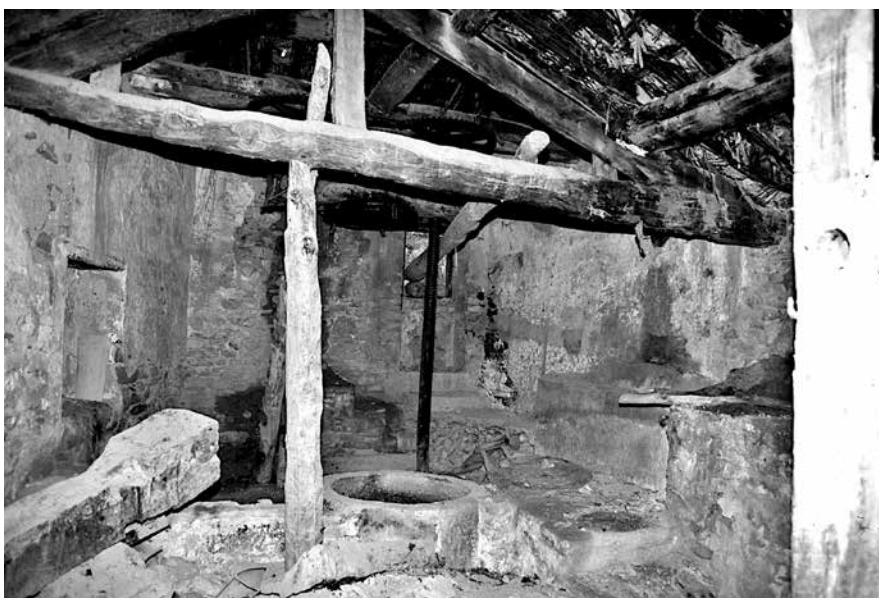
El prensado del aceite se efectuaba en la sala elevada, a la izquierda de la puerta cuando se entra. Lo primero que notas es que parte del fondo ha sido excavado.

Como resultado, el suelo alrededor de la prensa es tan bajo que se ve la unión de los husillos al suelo. Parece que el plan era desarmar la prensa para usarla en otro lugar. O tal vez alguien los quiso vender, como el caracol de madera (ver El Gurrión 127), a través de *todocollección.net*, donde todavía vemos regularmente partes (como tornillo, polea, piedra, rueda) de molino en venta.

Sala de prensado

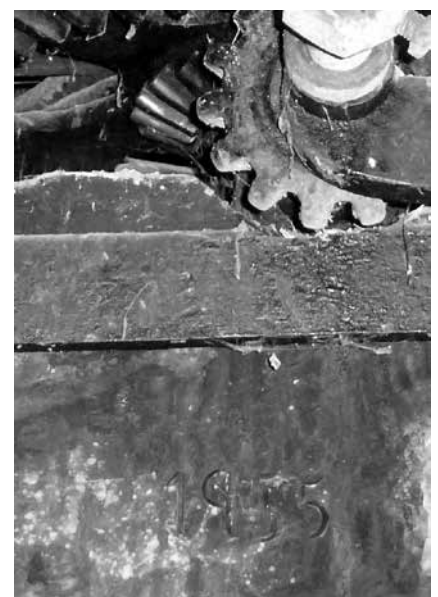
Cabeza de la prensa: año 1955

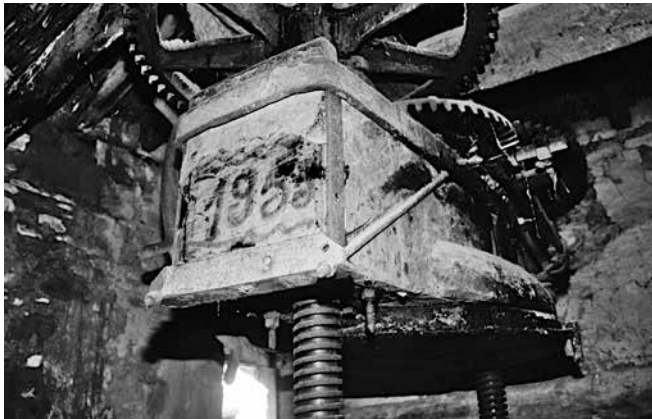
La prensa marcada dos veces con el año 1955 — 2010

El cabezal de la prensa está marcado dos veces con el año 1955: la primera vez pintada en el lado corto en números grandes y graciosos. Encontramos nuevamente el mismo año, pero ahora mucho más pequeño y grabado en el medio del lado largo, opuesto al volante. Ese no será el año en que se fabricó originalmente el dispositivo. Este es probablemente el año en que la prensa se compró de segunda mano, como en Troncedo, y se colocó aquí en el molino.

La cabeza es el punto débil de este tipo de prensas que pueden ejercer una presión de más de 100000 kg. Puede pasar que la cabeza se parta. Quizás eso sucedió aquí y el año se refiere al año en que el dispositivo tuvo que ser reparado a fondo.

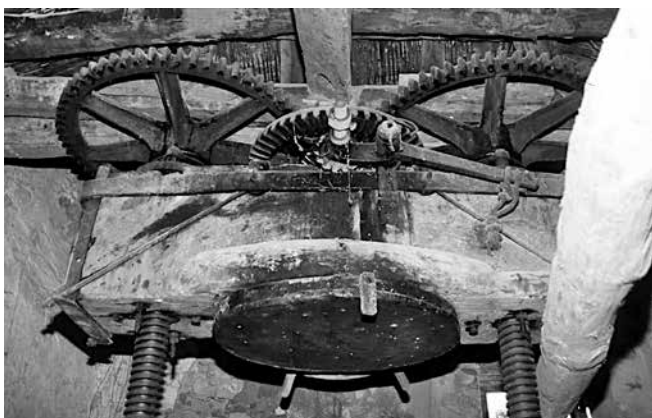
cia de Troncedo y Mondot, donde el engranaje está montado sobre un solo bloque grueso de madera, aquí la cabeza de la prensa está compuesta por dos vigas gruesas y unos cuantos tablones delgados revestidos con una armadura de hierro para mantener todo unido. En varios lugares, vemos agujeros donde tuvo que haber tornillos en el pasado.

Cabezal de la prensa con engranaje y marrano — 2010

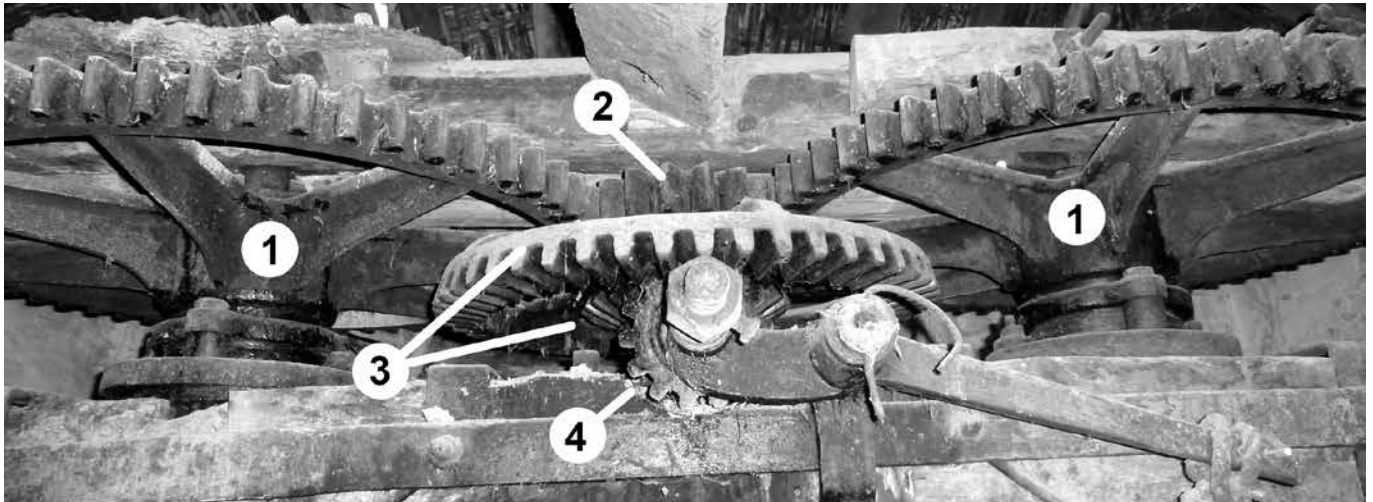
Detalle del engranaje

El conjunto forma un sencillo y práctico sistema para convertir la rotación del volante en presión sobre la pila de cachos rellenos de pasta aceitosa. Los dos engranajes más grandes (① en la foto) que giran sobre el husillo llevan 64 dientes y el engranaje pequeño (②) que los acciona 16. Así que, por cada vuelta de las ruedas grandes, la pequeña tiene

que dar 4: una relación de transmisión de 4:1.

Debajo del engranaje ②, en el mismo eje, se encuentra un engranaje especial ③ que lleva dos filas de dientes: 48 y 24. Esta rueda puede ser accionada por los engranajes del eje del volante: número ④ o su homólogo trasero idéntico. Al cambiar ese eje, el molinero puede tomar dos decisiones. Puede elegir qué rueda impulsará la rueda más grande ③ y así decidir si el cabezal se moverá hacia arriba o hacia abajo. Además, también puede determinar qué circunferencia de rueda ③ se impulsa: eso determina la relación de transmisión: 4:1 o 2:1.

En resumen, el engranaje da la posibilidad de elegir hacia arriba o hacia abajo y para una desaceleración de 1:16 o 1:8, por lo que 16 u 8 vueltas del volante dan una revolución de las ruedas grandes ① alrededor del husillo. La cantidad de desplazamiento vertical y aumento de presión depende del avance (la distancia que avanza un tornillo al girarlo una única vuelta). Desafortunadamente no tomamos ese tamaño. Es un motivo para volver.
