Julio 2008

La localidad de Ribera de Vall (Ribera d'Aball) pertenece al municipio de Areny (Arén) de Noguera en la comarca de la Ribagorça (Ribagorza). El pueblo está situado en lo alto de una colina sobre el Barranco de la Ribera. A 200 m al oeste del pueblo, en un recodo del barranco, se encuentran los restos de un molino. En el momento de nuestra visita, en 2008, el edificio ya estaba en malas condiciones y hoy en día el molino es casi indistinguible de las fotos aéreas recientes.

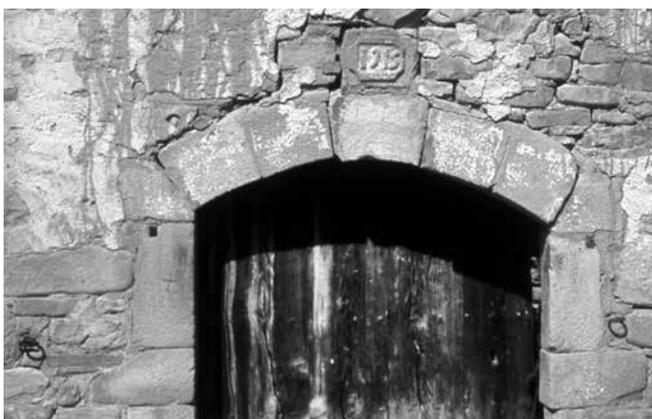
Entrada del taller

Hay dos pisos, cada uno con su propia entrada. La entrada al taller, en la planta baja, está orientada al este. La entrada está bordeada con piedras talladas a medida. Cuatro a izquierda y derecha y cinco en la parte superior formando un arco bajo. Sobre la piedra angular vemos el año 1715. En la jamba de la izquierda hay una cruz, pero por lo demás no encontramos otros signos protectores. En la foto, todavía se ve un pequeño cuadrado oscuro en la parte superior de cada jamba. Son dos pequeños agujeros iguales en la pared que claramente sirvieron para adjuntar algo. Pero la pregunta es qué. ¿Podría haber sido un guardapolvo?

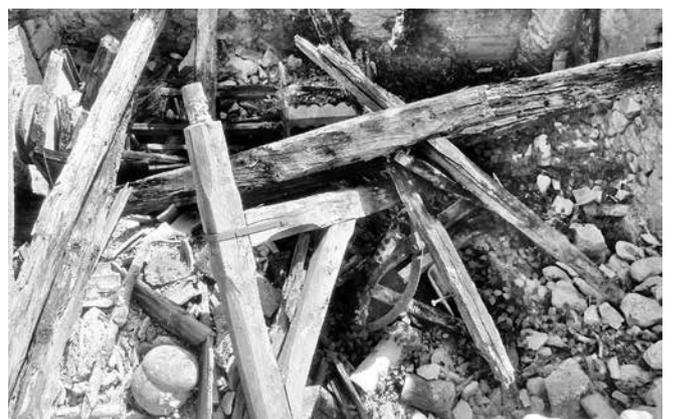
Grúa con cabra, restos del cernedor

El taller es un gran desastre con escombros de las paredes, vigas, tejas y equipo triturado. Sin embargo, está claro que este molino estaba totalmente equipado, porque además de la grua con la cabra, reconocemos piezas de una limpia y un cernedor.

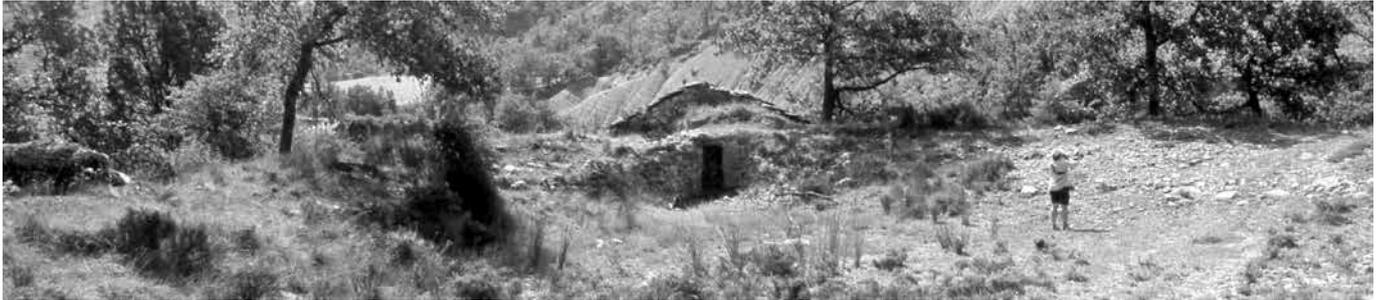
Embalse con cubo, observe el gablete que sobresale por encima del borde

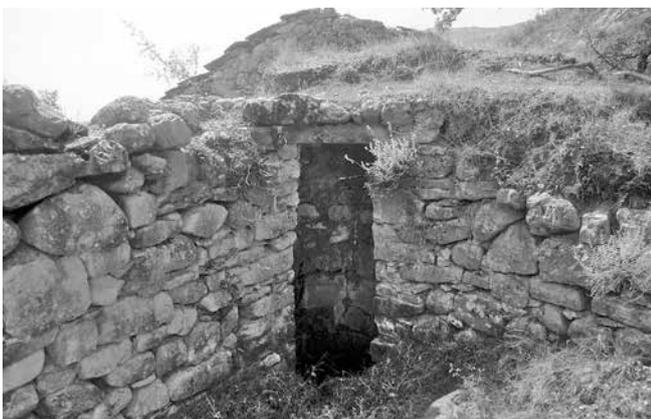
Cubo con el gablete visible

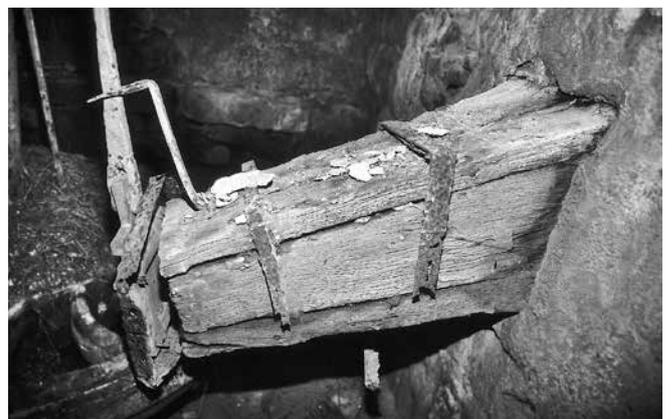
Botana con tajadera

La botana, que es la parte baja del saetín, en sí mismo el canal angosto que conduce el agua a presión desde el embalse al rodezno, es particularmente interesante. La botana está hecha de gruesos tablones de madera que se estrechan hacia el final. De esta forma se produce un chorro de agua más concentrado. Para soportar la presión, el conjunto está reforzado con varias correas de tensión metálicas. La botana sobresale excepcionalmente lejos de la pared. Compárese, por ejemplo, con los otros ejemplos que hemos representado en *el Gurrión* 138.

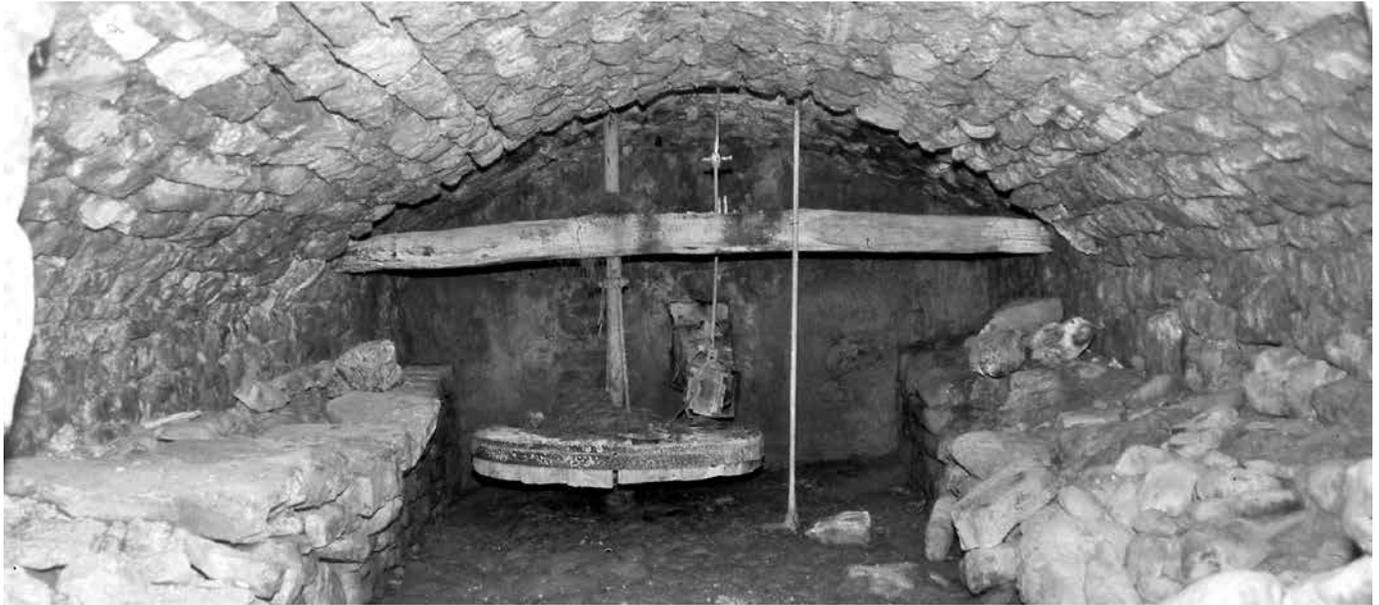
Cárcavo con rodezno de madera, botana con palanca y aliviador

edificio. El árbol está hecho de metal. La rueda todavía está hecha de madera. Se compone de hojas de madera separadas, cuidadosamente formadas, unidas por dos bandas de hierro.

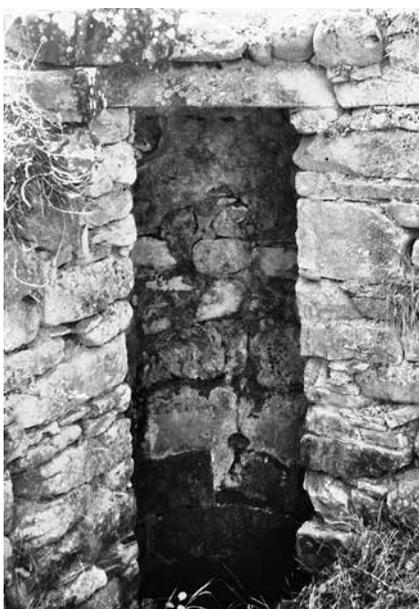
Cubo

Las paredes del embalse están parcialmente formadas por tierra acumulada y respiración por mampostería, con piedras de formatos muy diversos. Los muros forman un embudo que conduce a un cubo ancho y profundo y tapado con una piedra. La parte superior del cubo está en contacto

abierto con el embalse. La parte cerrada del cubo descende luego dos pisos más hacia el cárcavo.

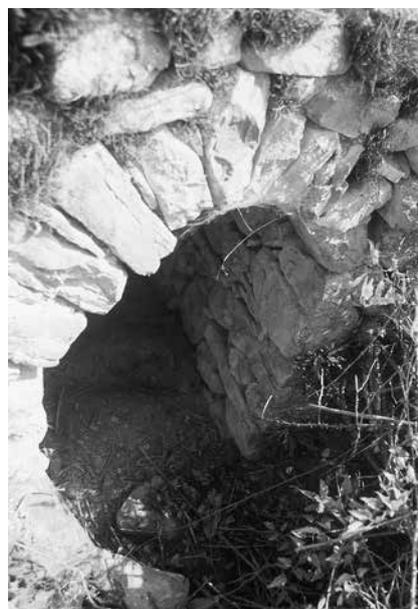
Desagüe

El desagüe se ubica al sur del molino (izquierda en la foto) al otro lado de la vía de servicio que corre hacia el río junto al molino. Es una abertura bastante estrecha, debajo de un arco ligeramente asimétrico de piedras irregulares. El desagüe es estrecho a la salida y se ensancha gradualmente bajo el camino hasta la pared del propio

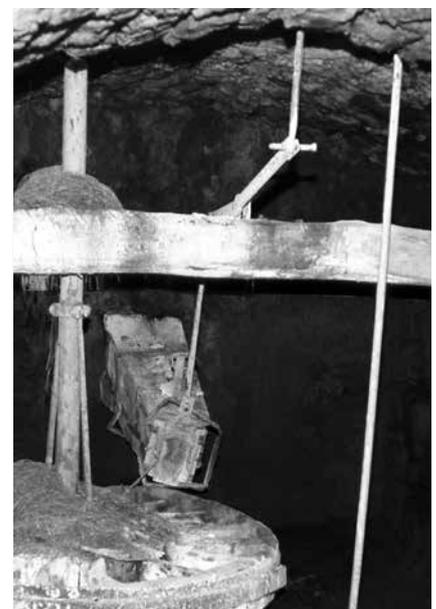
Control de tajadera con palanca

La tajadera de la botana es operada por varias barras largas que están conectadas entre sí en un sistema de palanca. El fulcro (punto de apoyo) se monta sobre una viga gruesa que a su vez es montada transversalmente en el cárcavo. Esta configuración apalancada tiene la ventaja de que las varillas de control de la tajadera y del elevador se pueden montar juntas en el área de trabajo donde el molinero puede operarlas sin tener que caminar de un lado a otro.

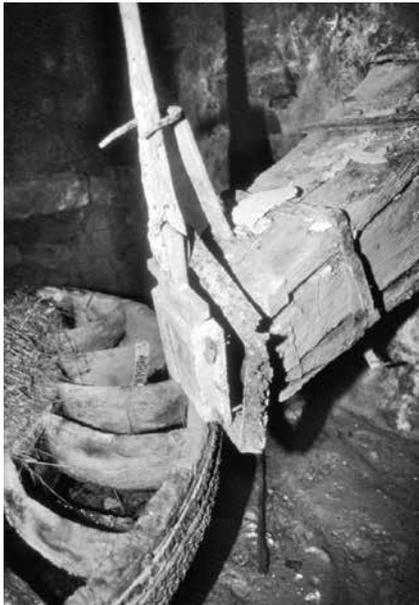
Botana con tajadera — 2008

Finalmente, nos gustaría señalar un bonito detalle en la botana. Se monta una horquilla de metal en el extremo para mantener la varilla de control de la tajadera en su lugar.
