Molino Ramón, Paúles de Sarsa — Julio 2021

Paúles de Sarsa

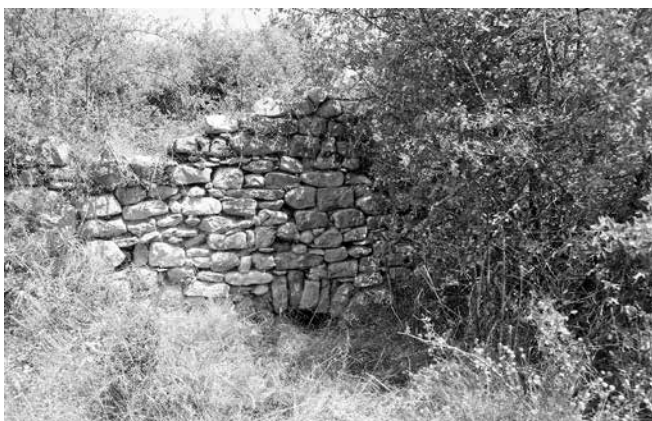
Desagüe del molino Ramón — 2021

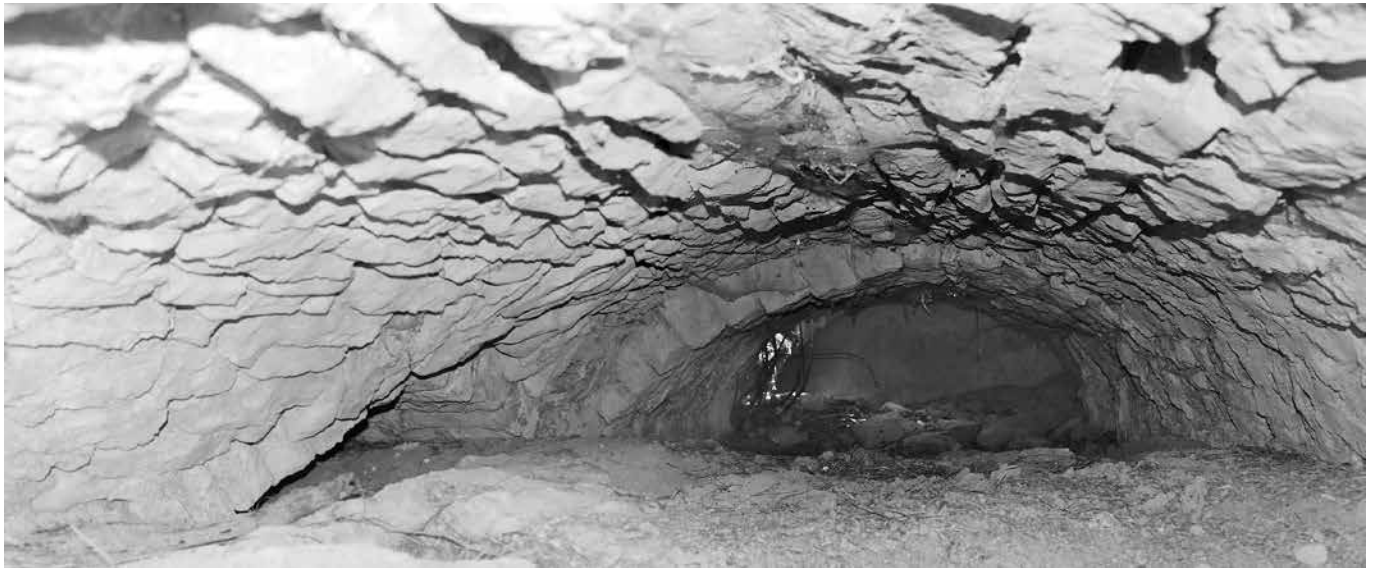
Bóveda de cañón del cárcavo

La parte superior del cárcavo es apenas visible sobre la arena sedimentada. Un hueco nos permite registrar la situación en el cárcavo. Es bastante espacioso y va desde el frente hasta la parte trasera del molino (es decir, transversal al río). La cubierta del cárcavo está compuesta por tres bóvedas de cañón una tras otra. Los arcos ni tienen exactamente la misma altura ni son simétricos.

En la foto, se ve a la izquierda un arco más bajo. Esto significa que hay otra bóveda que

se construyó transversal a la primera (tan paralela al río). El espacio libre es demasiado bajo para entrar, pero es posible que el rodezno no estuviera debajo de la primera bóveda, sino en este pasillo inferior. Un argumento para esto es que esta bóveda es paralela al río y por lo tanto encaja bien con el embalse junto al molino (ver foto aérea) y no lejos del río detrás del molino. Tendríamos que sacar toda la arena del cárcavo para poder confirmar esto. Pero eso es mucho trabajo. Las paredes del embalse siguen siendo más o

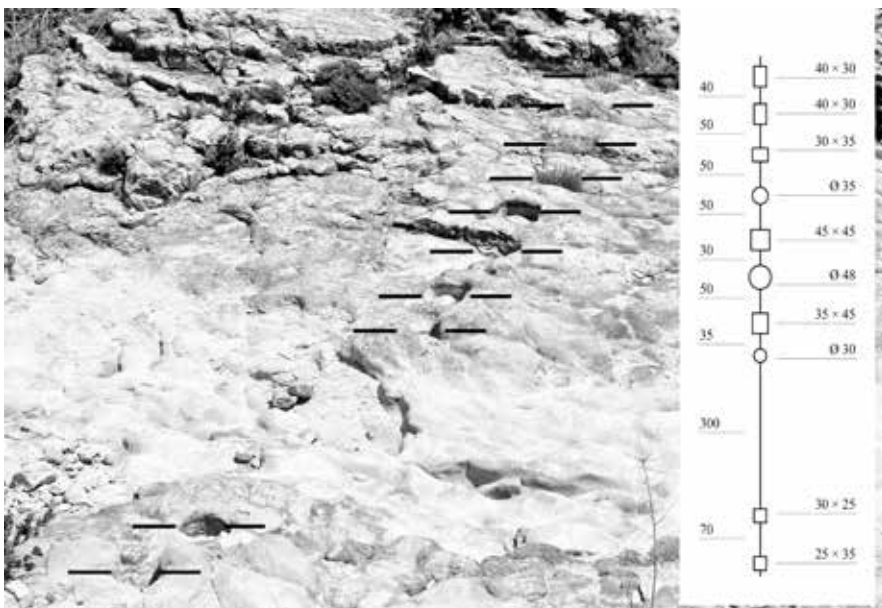
Huecos en el lecho del Río Vero

Río arriba, cerca del puente que COSME BUIL había construido en 1917, el lecho del río muestra una fila transversal de agujeros (posición indicada por una franja de cebra en la foto aérea). Hay diez agujeros, algunos rectangulares, otros cuadrados o redondos y tienen aproximadamente 35 a 45 cm de ancho (ver foto, todas las medidas en cm). Son los restos de un azud que consistía en troncos clavados en la roca y tablonés o ramas transversales. Una obra considerable, pero menor, comparada con otra presa más abajo del Río Vero: la presa del molino de CASA MUR (ver *el Gurrión* 141).

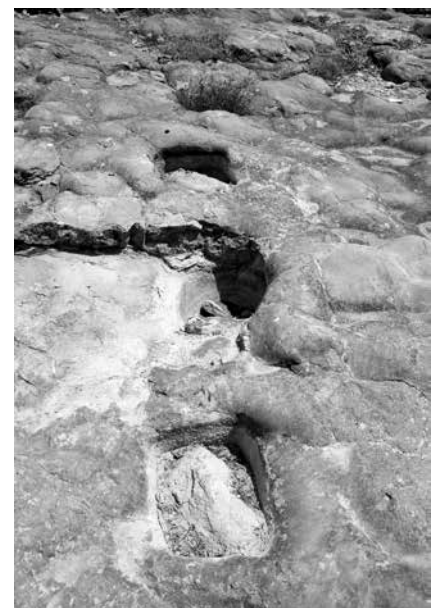
Algunos huecos

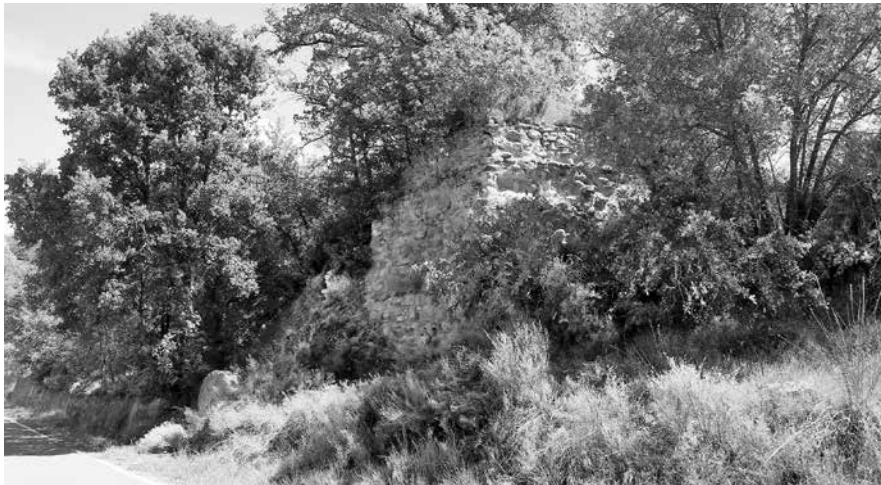
Ruina del molino, al lado del camino Coscojuela de Fantova — 2015

el molino ya no se haya utilizado antes de la década de 1930 y no debe sorprendernos que no quede mucho de él: restos del cubo, el cárcavo y una piedra de moler.

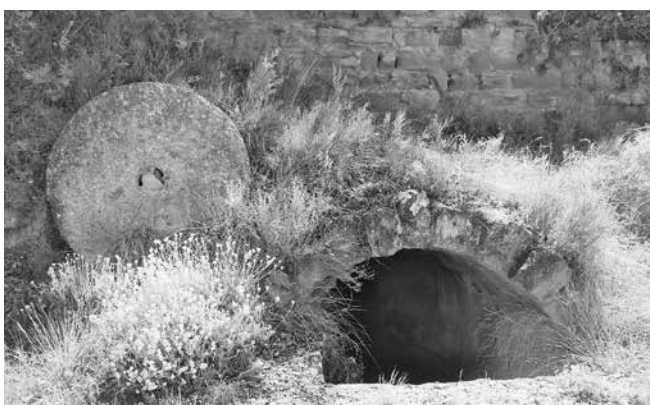
El cárcavo aún está bien conservado. El espacio es bastante estrecho, suficiente para un solo rodezno. Afuera junto al cárcavo, sobre lo que queda del piso de trabajo, hay una piedra de moler. Es un monolito de conglomerado con un diámetro de 140 cm. Esto es bastante grande para una piedra así, en un pequeño molino que también tuvo que lidiar con la escasez de agua.

Piedra de moler Coscojuela de Fantova — 2015

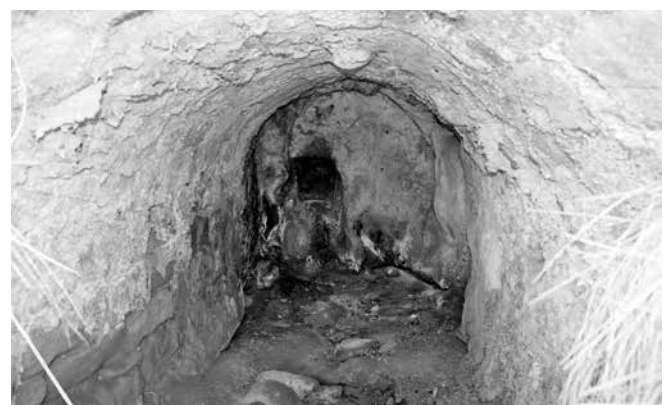
Cárcavo Coscojuela de Fantova — 2015

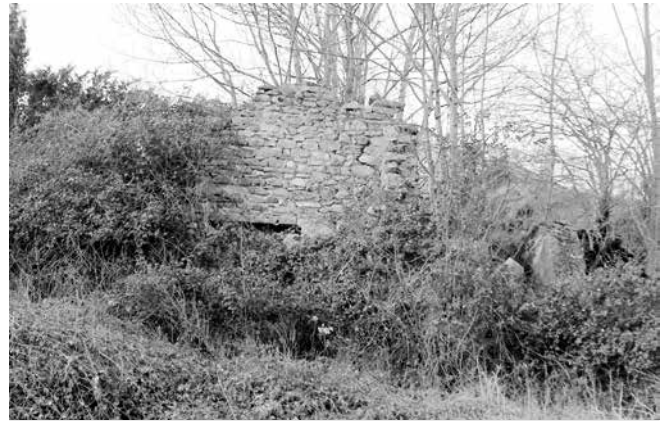
Restos del molino

Casi nada queda en pie: solo la pared trasera y los restos de pared del lateral. La densa vegetación hace imposible comprobar si todavía se puede encontrar algo entre las paredes. Detrás del molino, un poco más alto y justo en el borde de la urbanización, todavía se pueden ver algunos restos del embalse: la parte que se estrecha hacia la entrada de la tubería de

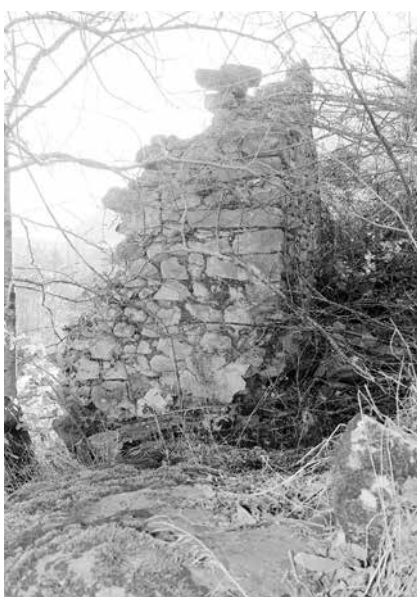
Pared lateral

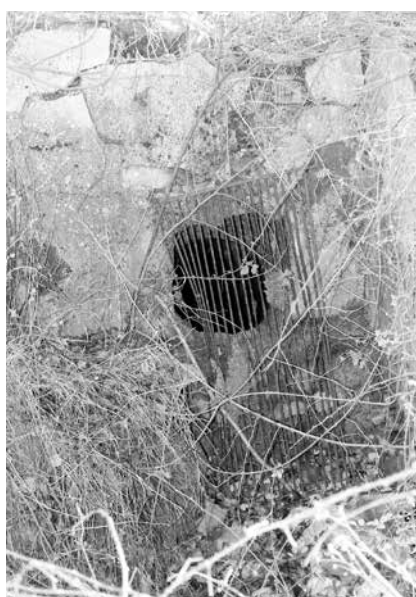
presión (saetín). La pared está hecha de piedra natural y cubierta con una capa de cemento. La entrada al saetín está asegurada con rejilla metálica.

Embalse con rejilla metálica— 2020
