# A la búsqueda de molinos

## Un molino en Ceresuela (Valle de Vió)

Ceresuela – Octubre 2017

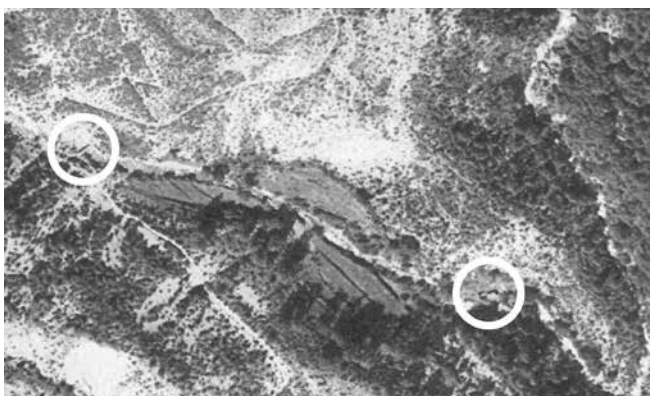
Situación hace casi 40 años; a la derecha el molino  
© Instituto Geográfico Nacional

La foto aérea data de antes de la gran campaña de reforestación y llama la atención que el paisaje aún esté muy abierto. En realidad, solo hay árboles grandes en el BCO DE YESA (diagonal desde el centro a la izquierda, en la parte inferior derecha) y el BCO CAÑEMAR (franja blanca a lo largo del borde derecho – CañemaR era CañemaL

en las ediciones de 2002). La pista actual entre CERESUELA y YEBA aún no está allí, pero sigue el viejo camino que zigzaguea de arriba abajo en la foto hasta el círculo blanco a la izquierda, donde encontramos un viejo puente sobre el Bco de Yesa.

Cuando caminamos río abajo desde el puente, en la orilla izquierda, llegamos finalmente al molino que se encuentra en una curva del barranco (círculo blanco a la derecha en la foto). Las terrazas abiertas de antes, están hoy día cubiertos por maleza densa y altos árboles y el molino solo se hace visible cuando uno está cerca. Aquí y allá vemos rastros que se asemejan a restos de una acequia, pero eso no pudimos confirmarlo.

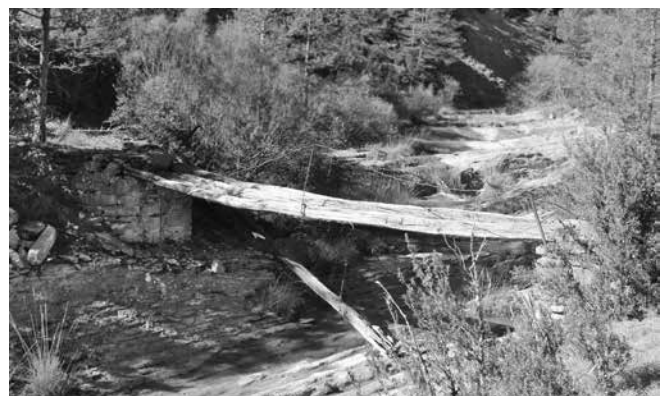
Puente de madera entre Ceresuela y Yeba

El puente es una buena pieza de trabajo (ver fotos). En ambos bancos se ha construido una base sólida a partir de piedras más o menos cortadas a medida que son claramente más grandes en las capas inferiores que las de la parte superior. Sobre estos pedestales hay 4 troncos largos. En los troncos exteriores se han montado barras especiales de hierro con un ojo en la parte superior a través del cual se ha montado un fuerte alambre de hierro que sirve como barandilla. En la margen izquierda,

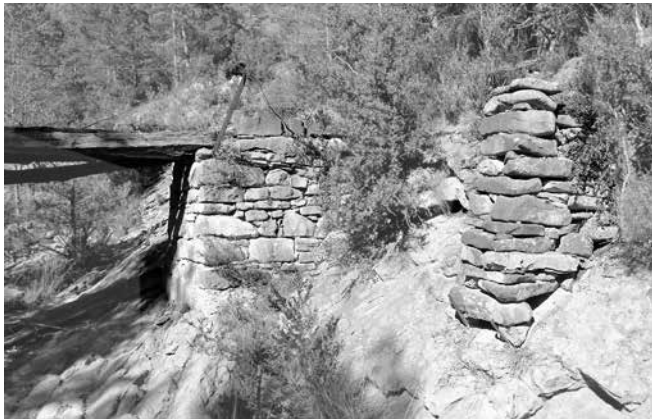
Pequeño muro en la orilla de izquierda, al lado del puente

aguas abajo del puente, hay un muro pequeño. No nos queda claro para qué sirve.

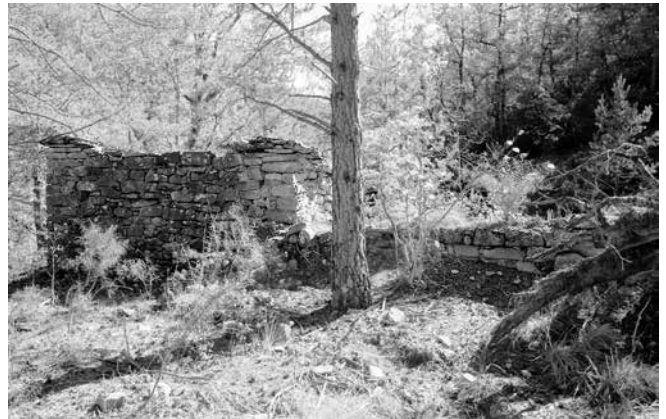
La pared posterior vista desde el embalse — 2017

pero aún podemos ver que estaba cubierto con losas. Cayó en diagonal desde la pared trasera alta hacia la fachada que da al sur. Dicho tejado era de una sola agua — típico de los molinos aceiteros con una prensa de viga — es un fenómeno bastante excepcional con un molino harinero. Solo lo recordamos del molino de LETOSA (El Gurrión 148), que también se parece mucho al molino de Ceresuela en otros aspectos, como el diseño y el volumen.

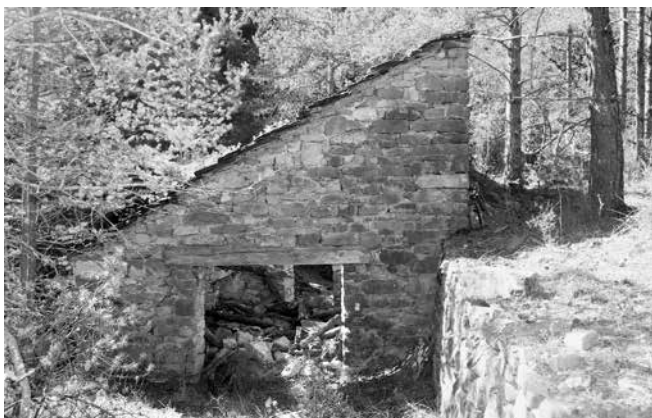
Entrada ancha y baja que da al este. Probablemente la balsa se encontraba adosada a la derecha del molino

La única entrada está orientada al este. Es un amplio pasillo con una viga de madera como dintel. La entrada probablemente era tan amplia para facilitar el acceso de los clientes con sus animales de carga.

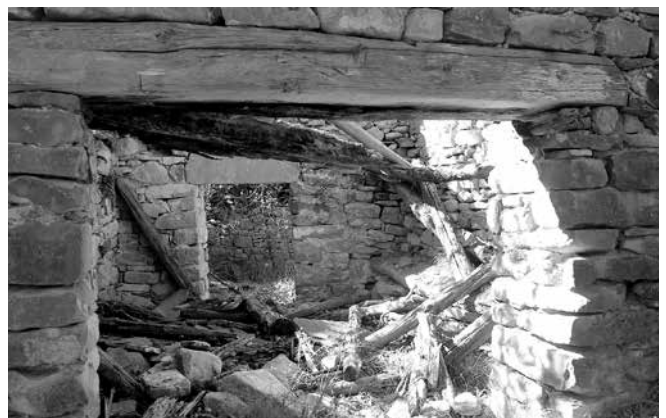
Entrada, antesala y paso hacia la sala de moler

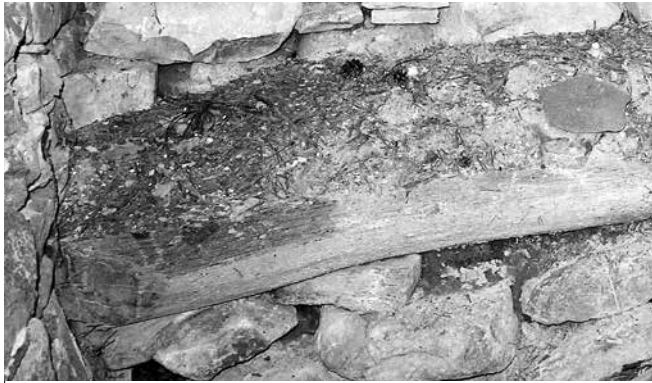
Banco en la antesala

La parte superior está terminada con piedras planas contra la pared y bordeada con una tabla de madera en el frente. El acabado sugiere que es un banco para visitantes y no, como en otros lugares, un comedero para los animales. Frente al banco hay una pequeña ventana que da al río.

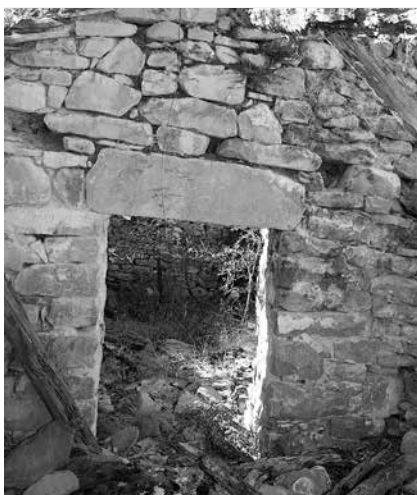
Puerta que da a la sala de trabajo

La entrada interior de la sala de trabajo es solo la mitad del ancho que la entrada misma. El dintel exterior es un monolito de piedra. En el interior hay una viga de madera. A diferencia de muchos otros lugares, no pudimos encontrar ninguna inscripción alrededor de la entrada: sin cruces protectoras, sin años, y sin nombres o iniciales.

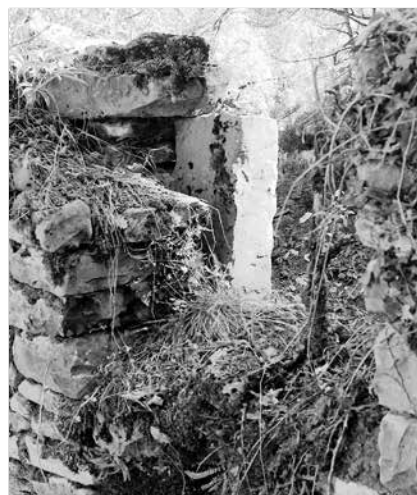
Ventana por encima del cárcavo

No quedan testigos de la actividad pasada en la sala. Solo hay espacio suficiente para un par de piedras. En el muro que da al sur se encuentra, como siempre, una pequeña ventana por encima de la salida del cárcavo. La ventana está bordeada por dos jambas monolíticas. El dintel ha desaparecido, junto con la parte superior de la pared. El suelo se ha derrumbado parcialmente y los escombros se encuentran abajo en el cárcavo. Tampoco queda equipo aquí, pero hay espacio para un rodete. La boca del cárcavo está bordeada por un hermoso arco.

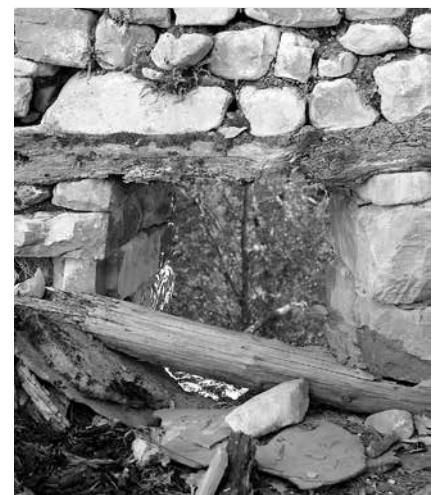
Ventana en la antesala
