Un molino en Lapenilla

A la búsqueda de molinos

Julio 2000

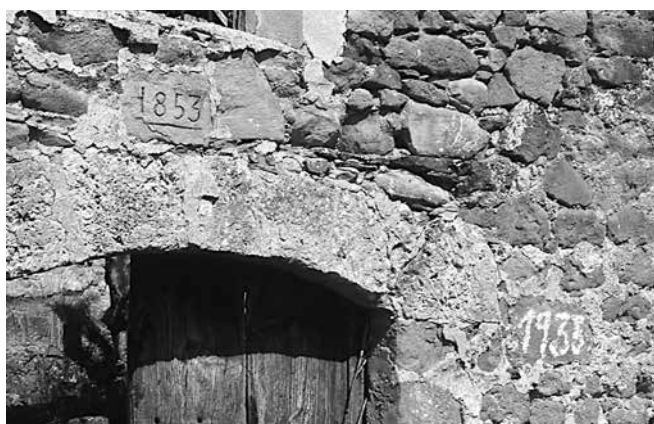
— 1

La entrada con los años 1853 y 1935

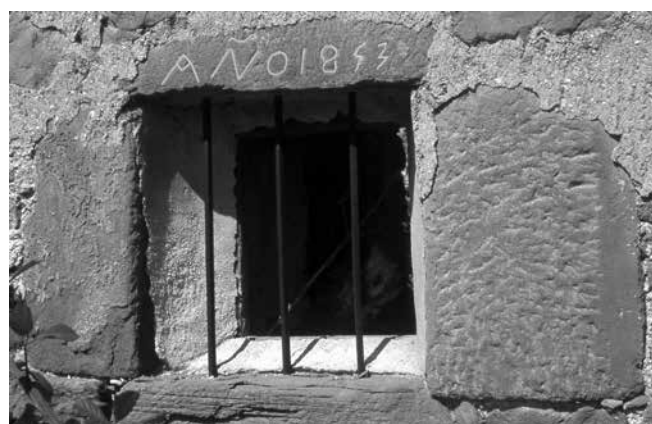
— 2

Ventana a la izquierda de la entrada con el año 1853

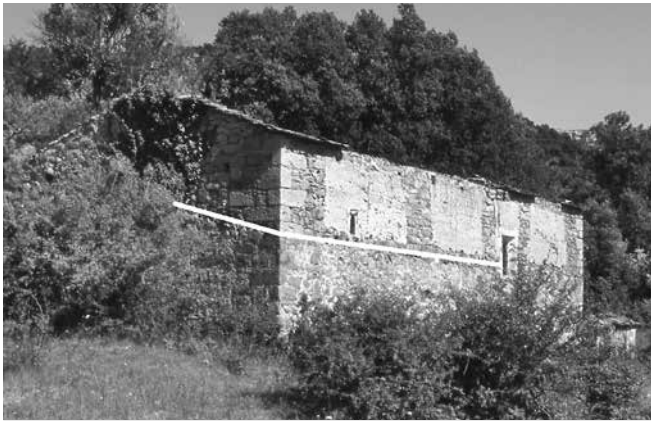
Fachada con la altura del techo anterior — 3

nuestra atención. De hecho, existe una clara línea divisoria (franja blanca en las fotos 3 y 12) entre la parte superior e inferior de las paredes. Esta línea de falla corre horizontalmente en los lados largos del edificio y forma un punto (de un techo de dos aguas) en las paredes cortas. Las piedras angulares por encima de la línea tienen un tono claramente más gris y las otras piedras se colocan en capas con más regularidad. La pared de abajo muestra un aspecto mucho más irregular con piedras angulares más parduscas. Todo esto sugiere que el molino originalmente tenía una sola planta y que solo más tarde se levantaron los muros.

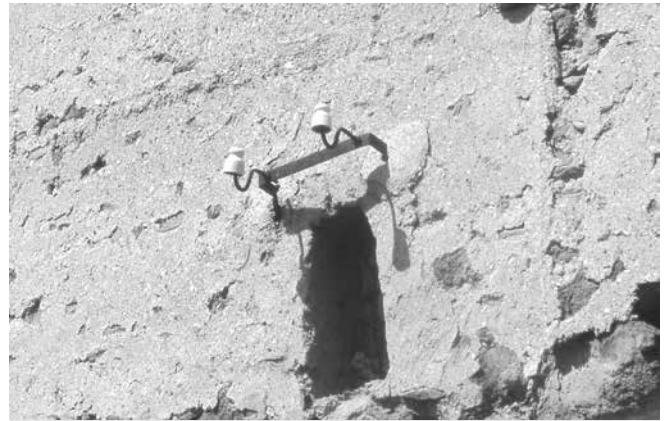
Los aisladores por encima de la ventana de izquierda — 4

En la fachada, junto a la entrada, solo vemos tres modestas ventanas: una en la planta baja y dos en el primer piso. La ventana más grande está encima de la puerta. La otra es muy estrecha y quizás solo sirvió para traer la electricidad (ver foto 4 con aisladores). La pared del fondo tiene dos ventanas en el primer piso. Tienen aproximadamente el mismo tamaño que la ventana sobre la entrada y están cerradas con mampostería. En el lado corto al norte hay otra abertura que puede haber sido una segunda entrada. El dintel es una viga simple, no un arco de piedra como en la fachada.

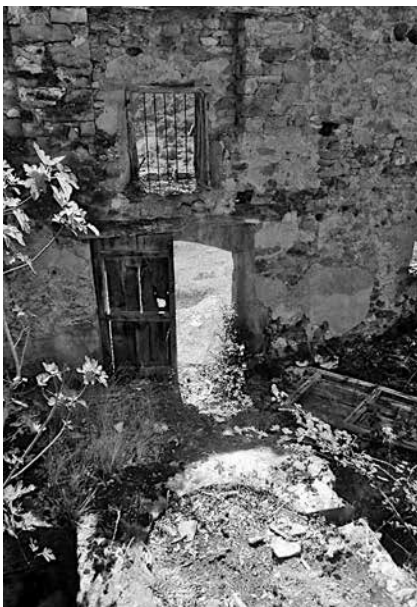
Entrada con regaifa en primer plano — 5

Sobre la plataforma, junto a las vigas, encontramos la regaifa (5, 10). Se trata de una piedra redonda con un pequeño canal perimetral que desemboca en una pila de piedra (visible en el frente en 6) para recoger el aceite prensado. Los capachos se apilaron en esa regaifa con una capa de pasta de oliva en el medio.

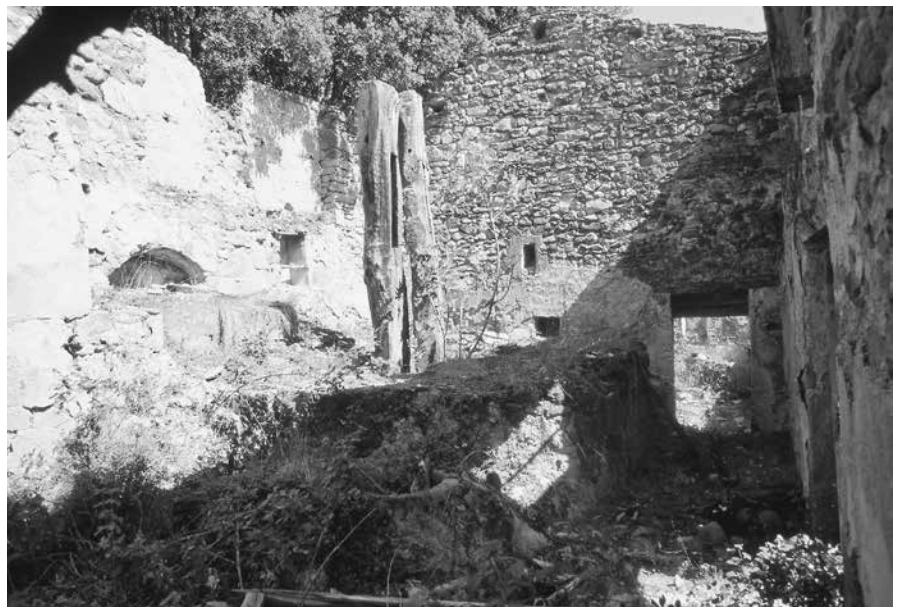
Sala con horno, plataforma de prensa y pilas de piedra. — 6

la abertura visible en la parte posterior derecha en 6) tienes la vista de las fotos 7, 8 y 9. A la izquierda (7) ves la entrada principal con la plataforma con la prensa en frente (8). En el extremo derecho (9) tiene cerca los escalones que conducen a la plataforma. Esto es eficaz para apilar la pasta de aceitunas molidas debajo de la prensa, sin tener que hacer rodeos.

Lo primero que se nota al entrar en el espacio de trabajo son las vigas verticales de la prensa (6, 8, 9). Son los vírgenes (13) con las ranuras para los trabones los que

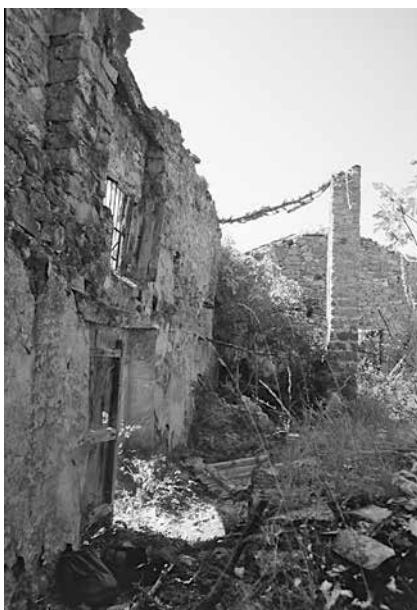
— 7

Sala con entrada a la izquierda

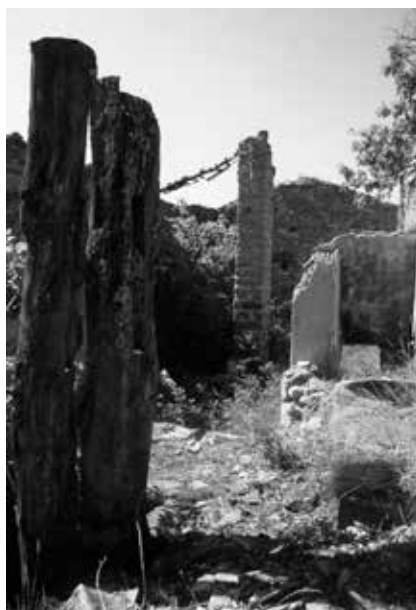
— 8

Sala de trabajo con prensa

Contra el muro este, al nivel de la regaifa, encontramos otra vasija de piedra (10), que debe haber servido para el agua caliente necesaria para el prensado. Detrás vemos los restos de un horno (8). En la pared, junto a la pila para el agua, se ha recortado un pequeño nicho (ver 9) con una balda. Está todo amueblado de forma muy práctica.

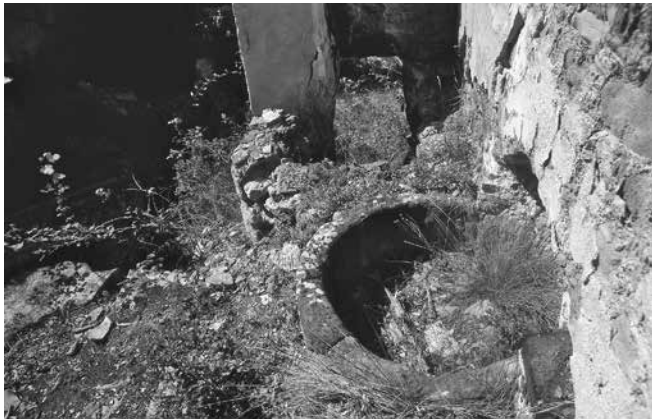
A la izquierda la regaifa, a la derecha una vasija de piedra para el agua caliente — 10

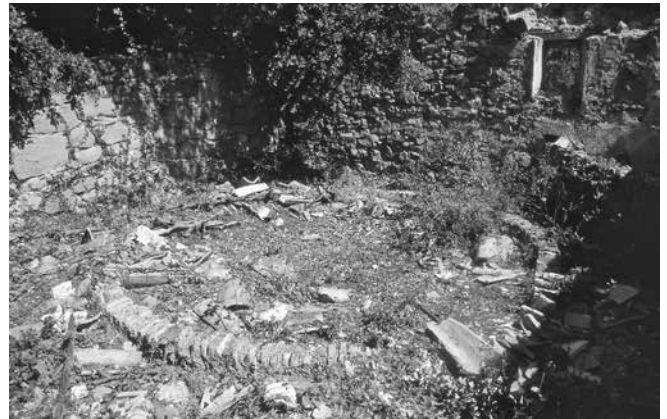
— 11

Plataforma donde se molieron las olivas

el piso (11). Realmente no hay lugar para dejar que un animal tire la piedra. Probablemente esto lo hizo un trabajador. Se construyó un muro bajo en dos esquinas diagonales para formar dos pequeños aljorines triangulares (11, 12) donde se podían almacenar las aceitunas recién abastecidas.

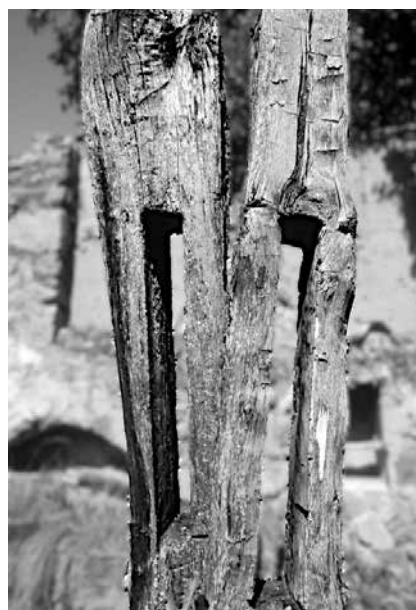
— 13

Virgenes de la prensa

sirven para mantener el extremo de la viga en su lugar. Aunque no hemos podido encontrar ningún resto de prensa, esos vírgenes aún delatan que debe haber habido una gran prensa de viga aquí en el pasado.
