Juseu

Aguilalú

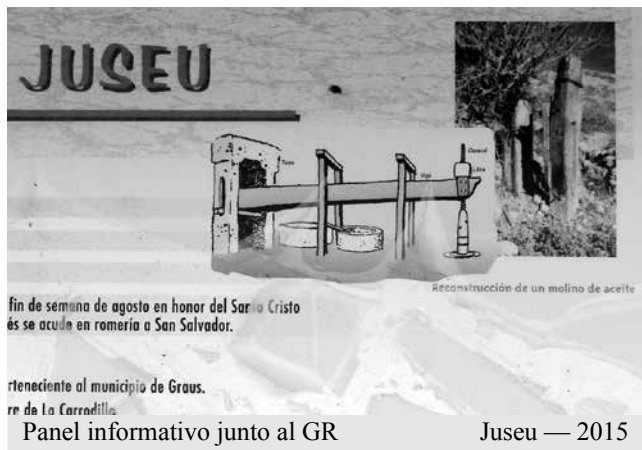
Juseu — 2015

Buscamos en una amplia área alrededor del panel y finalmente, aproximadamente en la posición de la cámara de la foto de arriba, encontramos una pila de madera entre la hierba, sobre una era. Allí reconocemos claramente partes (*trabones, vírgenes, guías*

dores) de una prensa de aceite. Una búsqueda bien cumplida, pero no nos hace sentir felices.

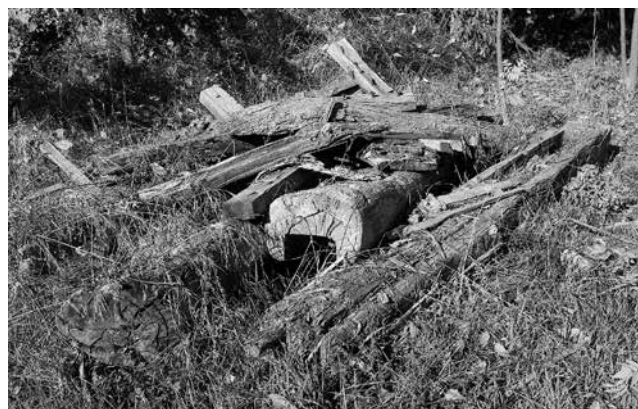
Juseu — 2015

Restos de la prensa de viga

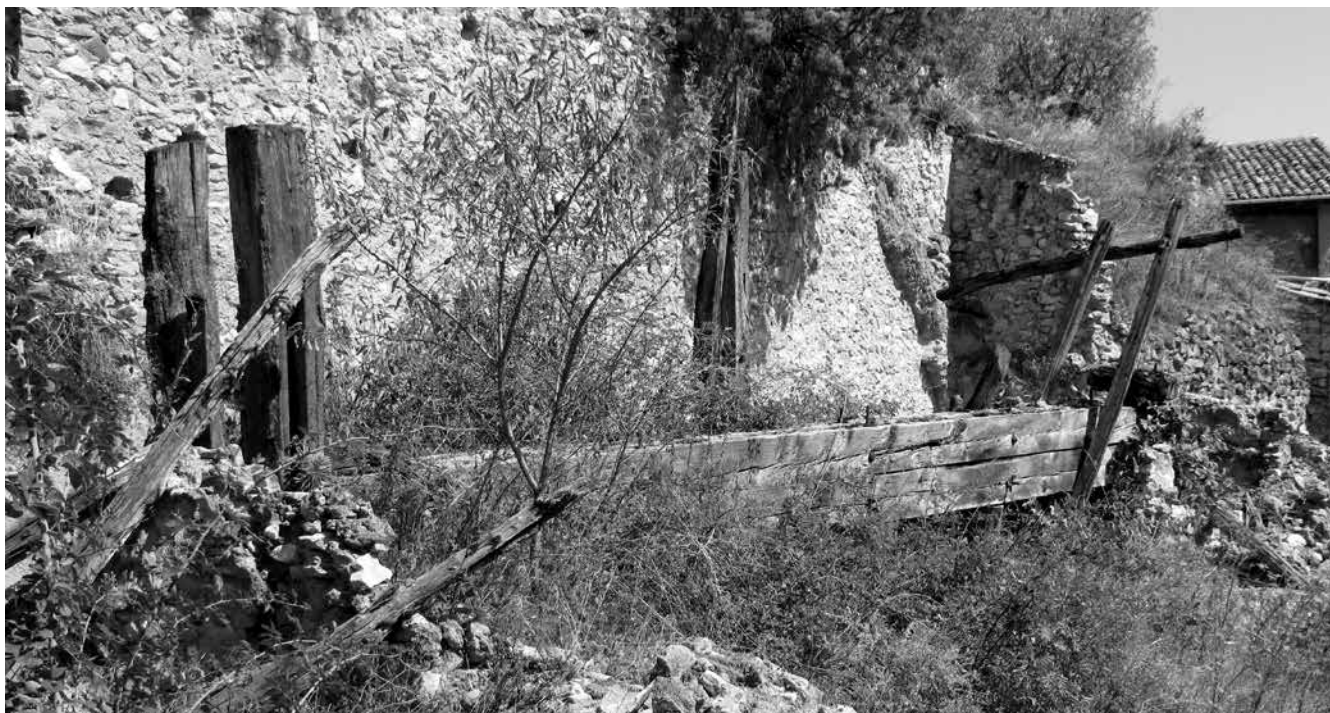
— agosto 2013

Los restos torcidos y cubiertos de maleza de la almazara de Aguilalú

encontramos una prensa de viga hundida. Excepto por el ruello del torno, otros artefactos del molino eran invisibles bajo las zarzas. En una visita posterior en 2015, la situación no había cambiado y temíamos que la almazara se pudriera lentamente con los años. Ahora, en 2022, la situación es completamente diferente y la

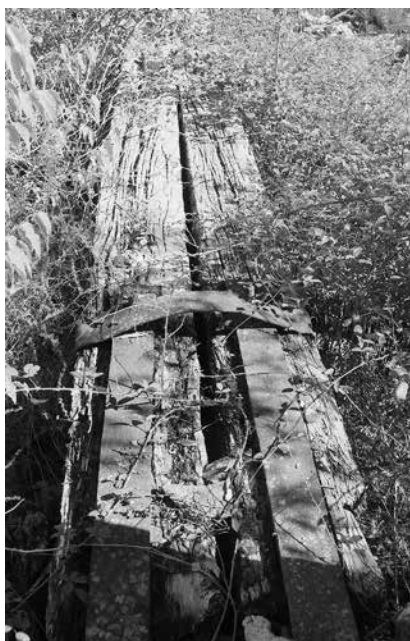
— 2015

Refuerzo de la viga

La viga de la prensa se compone de cuatro vigas más pequeñas. Ese es el número habitual; en contadas ocasiones encontramos una palanca de 6 vigas (p. ej. PANILLO, MAS DE RIBERA) o de sólo 2 (la prensa de CASTARLENAS expuesta en GRAUS). La viga tiene una longitud total de 11,6 m, la altura mide 80 cm y el ancho es de 55 cm.

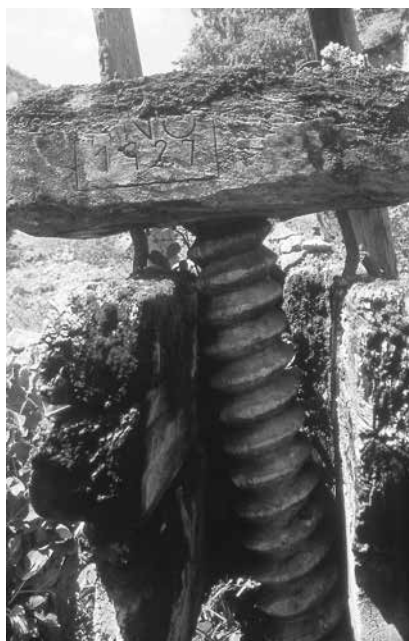
— 2013

Tuerca con año 1927

equipo claramente ha sufrido con los años: de las barras verticales solo están presentes las *virgenes*, las *guiaderas* ya no están, mientras que todavía estaban allí en 2015; el husillo está roto y la parte superior de la tuerca se ha podrido. En el frente de la parte que queda encontramos un marco con AÑO 1927 en él.

El trabajo en el sitio aún no está completo. Solo las partes de la madera que son visibles desde la calle ahora han sido tratadas con un revestimiento. Sería bueno construir un cobertizo y así al menos proteger a la prensa de las precipitaciones y un mayor deterioro. Esperamos que la tuerca quede bien impregnada contra la podredumbre; de lo contrario pronto no quedará nada de ella.

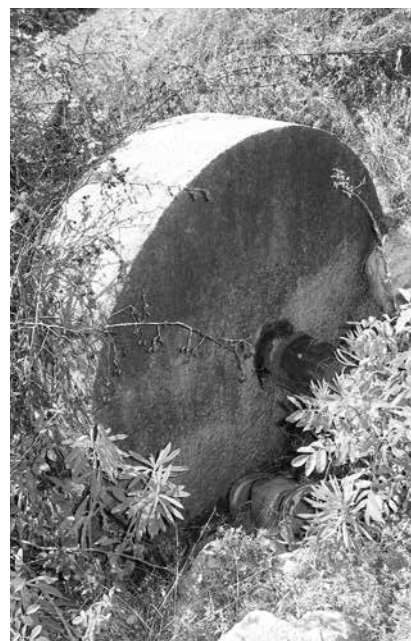
— 2013

Ruello del torno

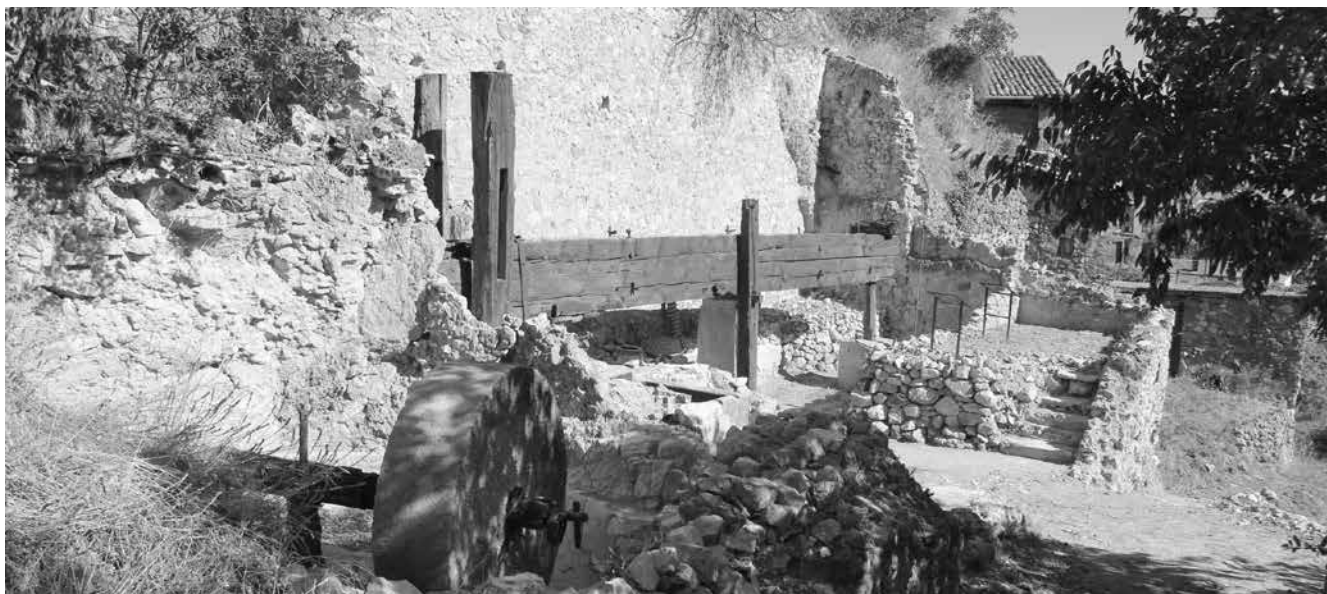
— octubre 2022

almazara de Aguilalú vuelve a tener futuro gracias al esfuerzo de la ASOCIACIÓN AGUILALÚ ACTIVA. El sitio se ha limpiado por completo y las diferentes secciones del molino ahora son claramente reconocibles.

Torno de las Olivas recuperado gracias al esfuerzo de los vecinos

Antiguamente, solo una parte de la muela que no estaba cubierta de vegetación indicaba dónde se preparaban las aceitunas para el prensado. Hoy podemos disfrutar de una *zona de trituración* totalmente recuperada. Se dio la vuelta a una muela de 150 cm de diámetro sobre una solera de

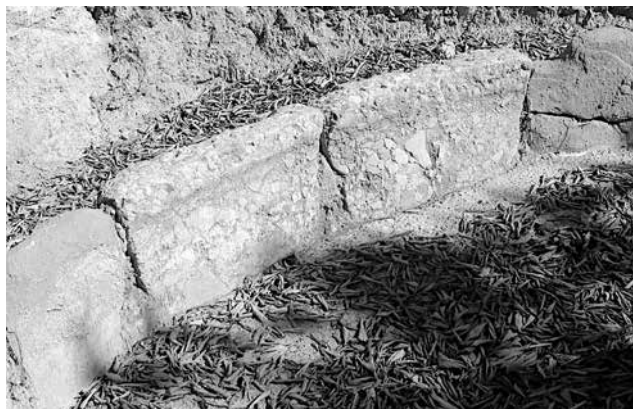
— 2022

360 cm de diámetro. Las balsas de estas dimensiones suelen estar bordeadas con una hilera de ladrillos delgados colocados verticalmente recubiertos con una capa de cemento (buenos ejemplos se pueden ver en GRUSTÁN, o BUERA - LOS CORRALES). Aquí, en Aguinaliú, la balsa está bordeada por una hilera de piedras naturales planas. En tales casos, generalmente se utilizan losas sueltas que solo se cortan aproximadamente a medida (por ejemplo SIESTE, TRILLO). Este borde está compuesto de conglomerado de corte a medida que se ha ajustado cuidadosamente. Además, las piedras se trabajan de tal manera que la parte superior forma un borde más grueso que se fusiona con la parte inferior más delgada en un arco fluido (ver foto). ¡Una hermosa pieza de artesanía!

Borde del torno
