marzo 2019

### El molino y su entorno

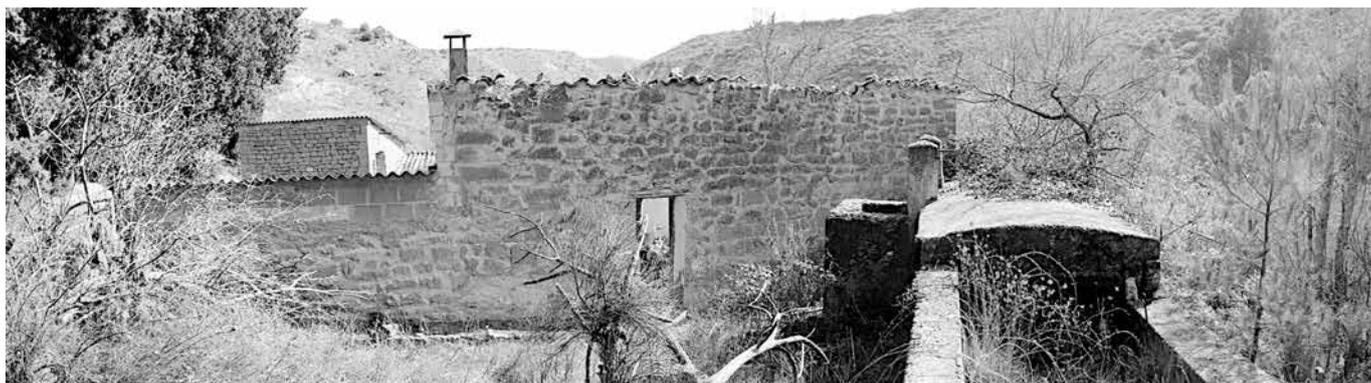
— 1

El molino con el final del canal; la puerta conduce a la vivienda

El canal (1, 2) es ancho y profundo. El final está cubierto con un techo de hormigón y tiene dos salidas: a la izquierda, hacia el molino harinero y de frente a la

central eléctrica. El canal termina al mismo nivel que el primer piso: al menos seis metros por encima de la turbina. Una puerta (ver centro en la foto 1) en la pared trasera facilita el acceso al canal desde la sala de estar.

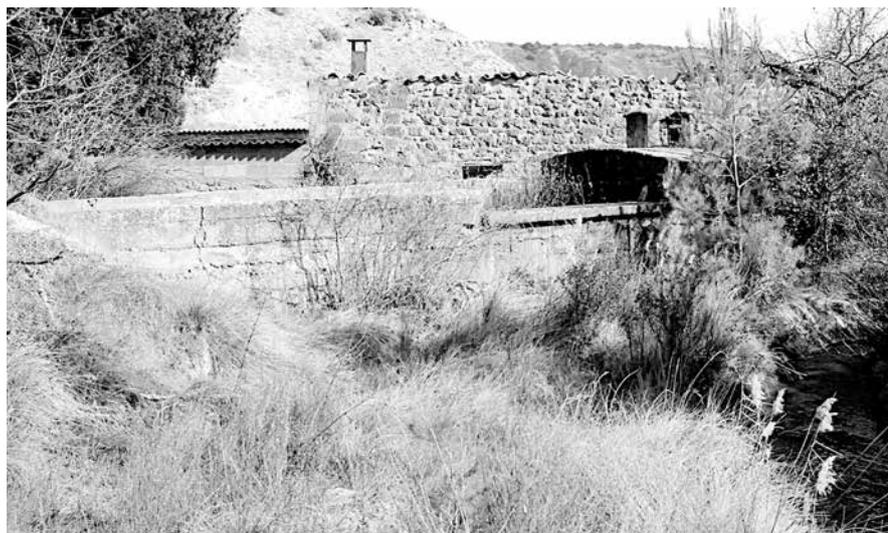
— 2

Final del canal con desaguedero

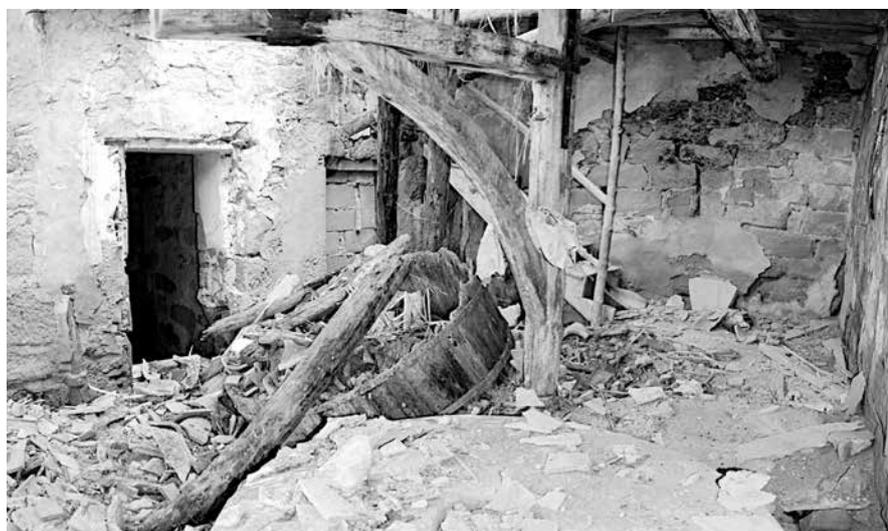
— 3

Vimos una bancada baja (foto 3) contra el muro orientado al norte. Hay un par de piedras con un diámetro de 140 cm. A su lado se encuentra el guardapolvo cilíndrico. La grua está ubicada en el centro al frente de la bancada. Observe la forma curva de la viga de soporte diagonal; normalmente es recto. La bancada ofrece suficiente espacio para un segundo par de piedras, que probablemente estuvieron allí pero que ahora han sido retiradas. Quizás para dejar espacio a la escalera de madera que ahora va desde la

Taller del molino harinero

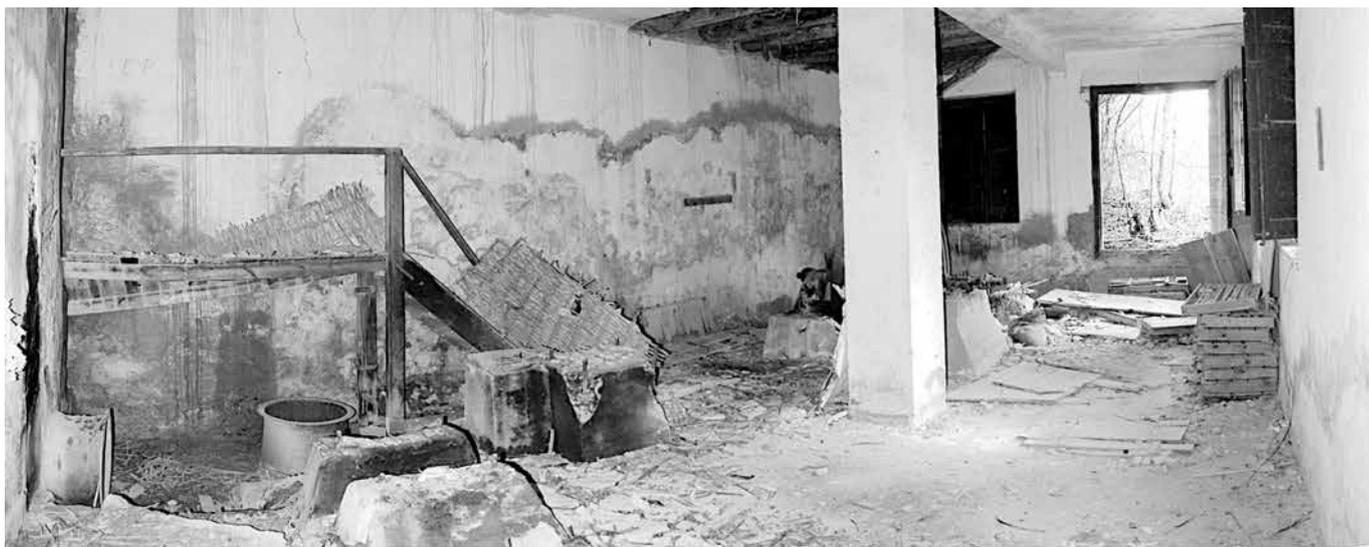
— 4

Vista general de la central eléctrica vacía

La central ha sido despojada de todo el equipo y todo el cableado. Lo que queda es un gran espacio con un pilar de soporte (4) en el medio. Se pueden ver varias consolas en la

esquina diagonal de la entrada (a la izquierda en 4). Aquí debe haber sido donde estaba ubicado el generador. Dos tubos sobresalen de la pared y del suelo, revelando la ubicación de una turbina. En la misma esquina, unas escaleras conducen a una estrecha plataforma que desemboca en el paso enladrillado del harinero.

El techo y las paredes se ven gravemente afectados por la penetración de humedad. Como ocurre con muchos otros molinos, el yeso blanco de las paredes también

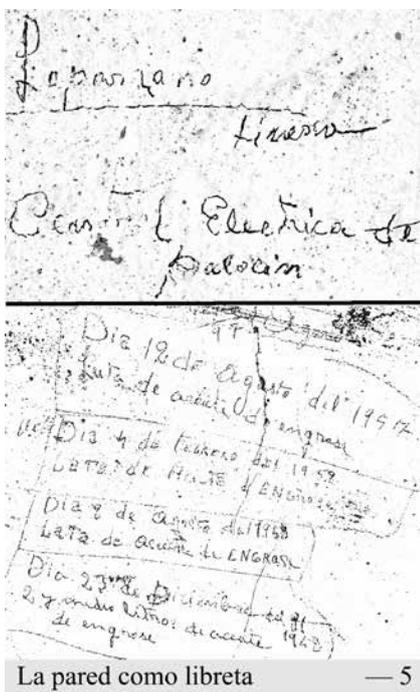
— 5

Una de las lecturas más interesantes es *Loporzano Huesca Central Eléctrica de Palacín* (5 en la parte superior). De hecho, el molino también es conocido como MOLINO (DE) PALACÍN, en referencia a su propietario JOSÉ MARÍA PALACÍN. No sabemos exactamente cuándo la familia Palacín pasó a ser propietaria. Seguramente debió haber habido otros propietarios en el pasado. Esto lo podemos deducir de

La pared como libreta

Otros escritos en la pared relatan la historia del mantenimiento de un equipo presente en el sitio. Es una lista de las fechas en que se aplicó aceite lubricante y en qué cantidad (5 en la parte inferior), por ejemplo: *Día 12 de Agosto del 1957 – Lata de aceite de engrase* y *Día 23 de Diciembre del 1958 – 2 y medio litros de aceite de engrase*. Probablemente se trate del motor diésel estacionario RUSTON (6) de un solo cilindro horizontal. Está escondido detrás del pilar de soporte en la foto 4.

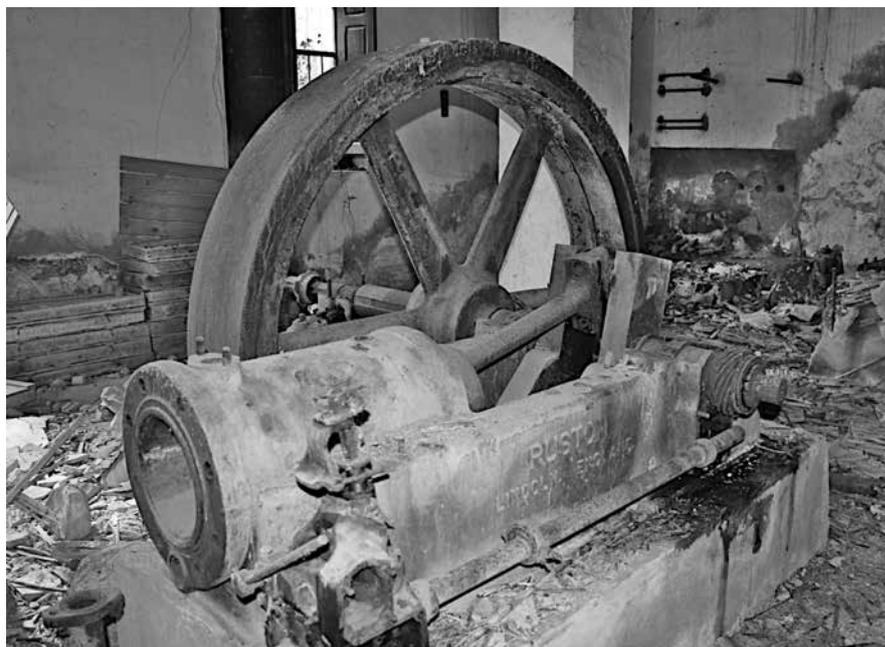
— 6

Motor diésel estacionario Ruston tipo 6XHR de Lincoln, Inglaterra

RUSTON era uno de los principales fabricantes británicos de equipos industriales y tenía su sede en LINCOLN, Inglaterra. Una de las piezas lleva el número de tipo: 6XHR. A partir de los años 20, Ruston estuvo representada en España por una empresa de SABADELL, LA ELECTRICIDAD S.A., que también conocimos en Acumuer y RIBERA DE CASTANESA (*El Gurrión* 152). El 6XHR produce 34 caballos

de fuerza a 300 rpm y se produjo por primera vez en junio de 1930.

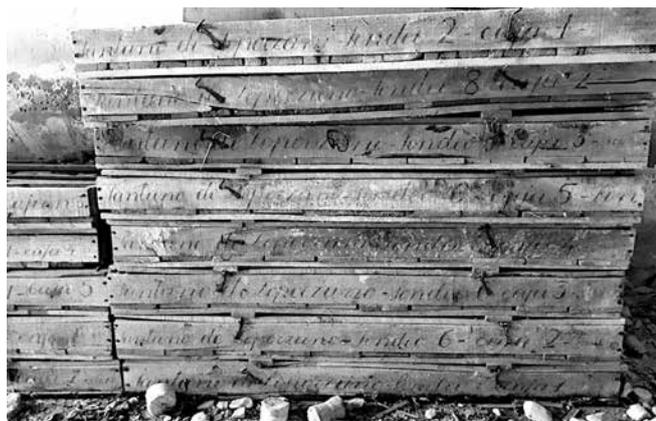
— 7

Núcleos de perforación

Junto a la puerta de entrada hay una pila de cajas de madera (4 a la derecha, 7). Están etiquetados como *Pantano de Loporzano – sondeo*, seguido del número del sondeo y luego la palabra *caja* y el número de serie de la caja dentro del mismo sondeo. Sin duda, las muestras datan del período 1964 - 1967, cuando aquí se realizaron perforaciones en el suelo para la construcción de una nueva presa en el río Flumen.

La conclusión de la investigación (†) fue que el área alrededor del molino no era adecuada para construir una presa. Se recomendó hacerlo en otro lugar, más arriba. Finalmente, se eligió una ubicación a unos 2 km en línea recta al norte del molino. Las obras del embalse comenzaron en 1993. Tuvieron y siguen sufriendo muchos problemas con repetidas interrupciones que hicieron que los costos se dispararan. Es evidente que se ha prestado poca atención a las graves dificultades que plantean las presas más antiguas del río Flumen. En la década de 1920, los embalses de

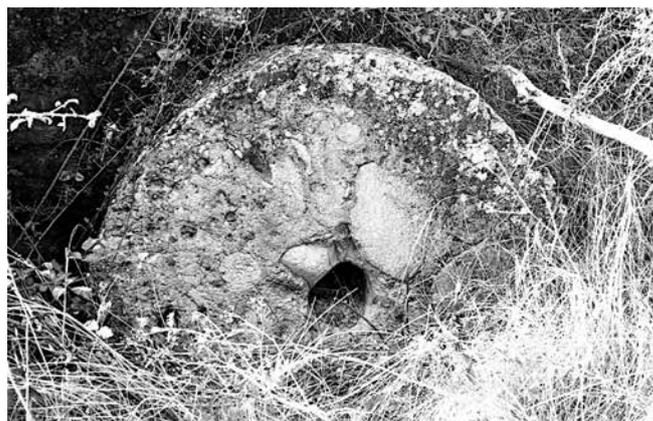
— 8

En el exterior, escondida entre los arbustos, hay otra piedra de molino retirada. Se trata de una piedra conglomerada (8) de tamaño algo menor, y más general, que la pareja del interior: 130 cm de diámetro.

Piedra de conglomerado antigua: Ø 130 cm
