# *EL* **“GURRIÓN”**

número: 155

# A la búsqueda de molinos

## Un molino en Castillazuelo

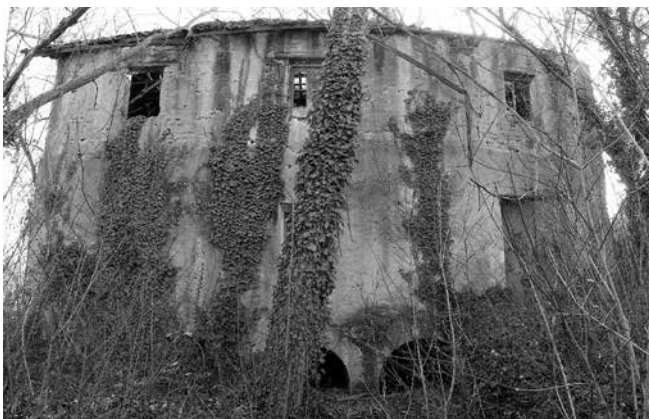
Parte trasera con la entrada a la sala de trabajo — 2019

La sala de moler cubre el cuarto de la parte trasera del edificio y todo el ancho. Desde fuera, y

a través de un puente de tierra sobre la acequia, una puerta alta y doble da acceso al mismo espacio.

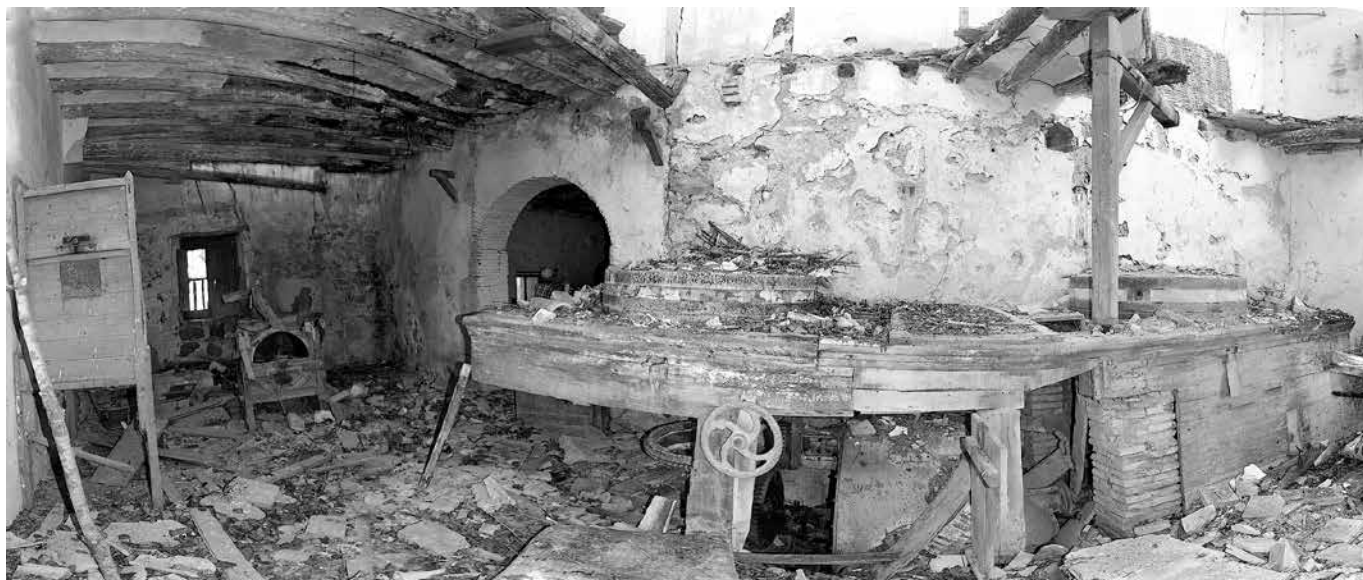
De izquierda a derecha: cernedor, limpia belga, bancada con dos parejas de piedras encima y la turbina con engranaje, debajo.

Por dentro de este espacio encontramos una triste mezcla de escombros del edificio, colchones usados y partes de aparatos vandalizados. Muy triste sabiendo que, en tiempos mejores, la instalación fue un molino hermosamente equipado.

Sobre la bancada hay dos parejas de piedras de moler. Son

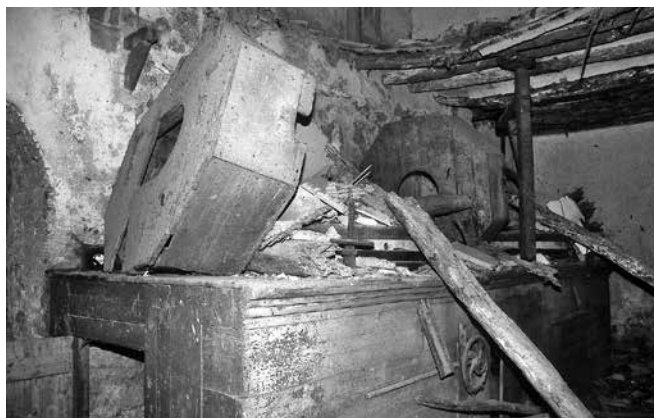
Dos parejas de piedras con guardapolvo octogonal

Las piedras se cubrieron con guardapolvos octogonales y con tolvas sobre fuertes caballetes. En una de las tolvas hay filas de clavos que sirven de referencia para el volumen de grano en el embudo. El mismo sencillo sistema fue utilizado en los molinos de LACORT y PLAN.

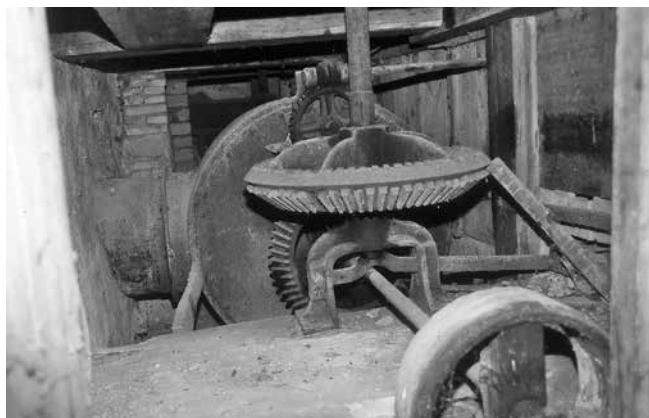
Turbina con regulador y embrague; piñón con dientes de madera

En la parte central de la caja de madera de la bancada, hay una gran turbina. Tiene una placa con la inscripción J. AMOROS -

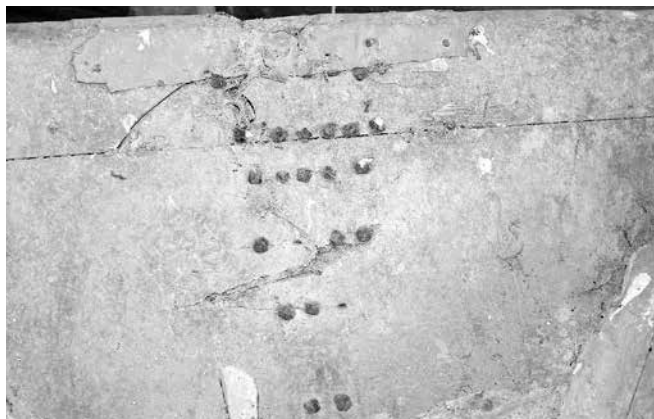
Tolva con filas de clavos que sirven de referencias para el volumen de de grano — 2019

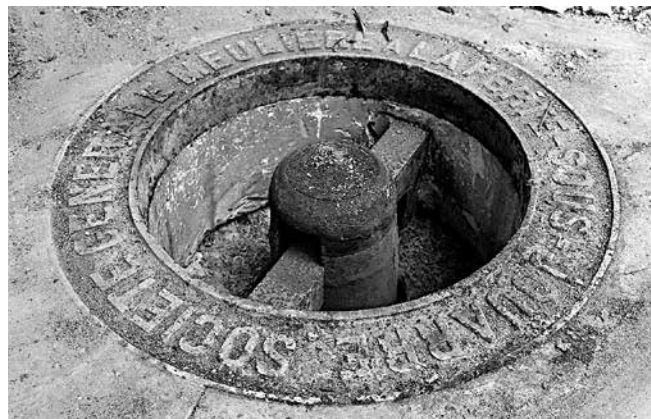
Anillo de la volandera derecha: Société Générale Meulière — 2019

francesas, de la SOCIÉTÉ GÉNÉRALE MEULIÈRE (S.G.M.) de LA FERTÉ. Comentamos esa compañía y sus competidoras en el artículo sobre el molino harinero de BROTO (El Gurrión 149). Encontramos el S.G.M. también por ejemplo en PATERNOY y en el molino SAMPER de SALINAS DE JACA.

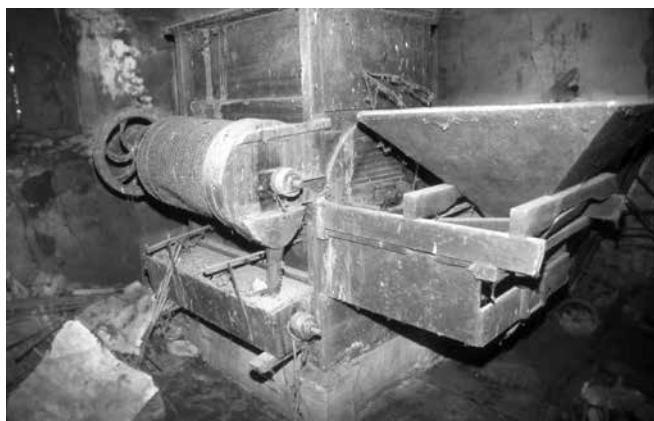
Limpia sistema belga — 2002

Para proceder a la limpieza del grano se han inventado un sinnúmero de aparatos, pero en el TRATADO PRÁCTICO DE LA MOLINERÍA, por D. GABRIEL GIRONI (1895) leemos «... que mayor crédito ha conseguido entre los molineros, fué la llamada limpia belga ...». La construcción de ese aparato, es al mismo tiempo compacta, sencilla y sólida. La fuerte integración y la compacidad hacen que ésta sea una opción ideal para los molinos más pequeños. Sin embargo, la gran ventaja era que «Cualquier mozo del molino que sea mediana-

También el molino de San Marcos posee un ejemplar de este maravilloso aparato, todavía en buen estado en 2002 (ver foto) pero hoy día desafortunadamente destruido por completo (ver panorama de la sala). No vimos una placa del proveedor, pero en el molino de BERDÚN (Jacetania) hay un ejemplar idéntico y allí el fabricante es AVERLY (ver foto). Por eso, es posible que sea también el mismo aquí, cuanto más que el grupo Averly fue el único representante de las muelas del S.G.M.,

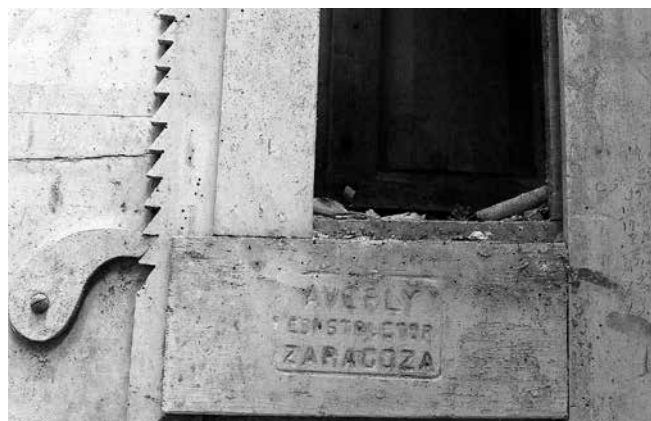
Limpia belga de Averly Berdún — 2013

las que están presentes en San Marcos. Por cierto, una de las muchas innovaciones técnicas de Averly fue respecto a la *limpia belga*. Lograron mejores resultados con la adición de un cilindro de repaso.

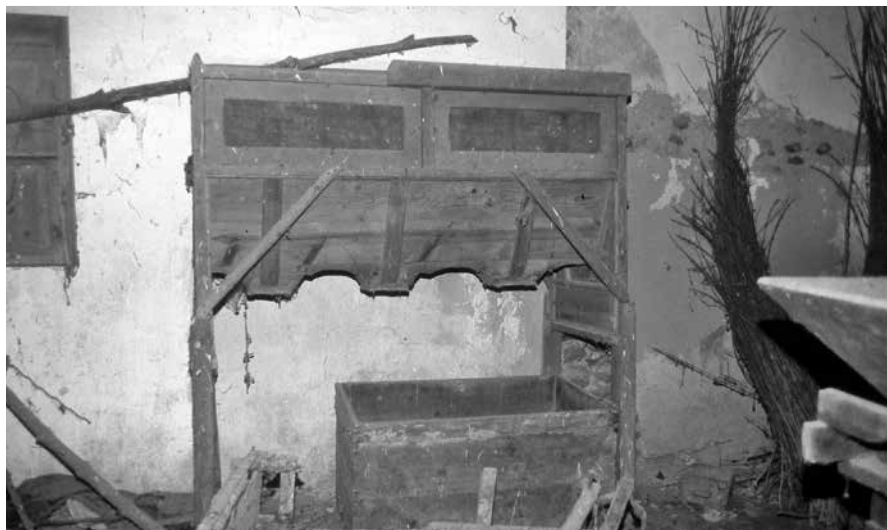
Cernedor con conductos para tres fracciones de harina

Primero, se dejaba enfriar la harina fresca y después era transferida al cernedor. En este aparato la harina estaba separada, en general en tres fracciones: gruesa, entrefina y fina. Comentamos ampliamente el funcionamiento del cernedor en el texto sobre el molino PUCHARCOS de CASTIGALEU (El Gurrión 133).

Normalmente, se vierte la harina en el cernedor a través de un embudo en su parte superior. Pero aquí, se nota que el cernedor es muy alto porque tiene pies excepcionalmente altos. Cuando nos fijamos bien, vimos que debajo de las cortas patas originales, han montado nuevas patas mas largas, lo que ha facilitado el relleno de los sacos. Pero la pregunta es si eso supera la desventaja de que, a partir de ahora, las personas necesitaban escaleras o una plataforma más alta para verter la harina en el dispositivo.

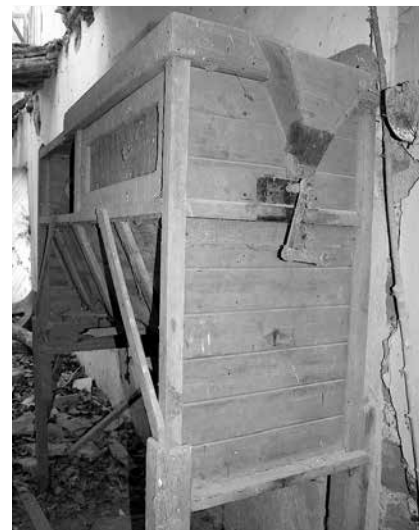
Manubrio del cernedor

Se nota que el cernedor no estaba mecanizado. En el lado del torno hay un manubrio con el cual era girado el tambor en el interior.

Eso requería la concentración necesaria para mantener la velocidad correcta. Es sorprendente que en este molino con dos pares de muelas y equipado con una turbina, no hubiera rastro de un sistema para alimentar mecánicamente los aparatos periféricos.
