*Han pasado dos años desde la última vez que hablamos de un molino en Sobrarbe. Hemos estado en la Ribagorza, el Somontano, la Hoya de Huesca, la Jacetania ... parece que nos habíamos olvidado de nuestra propia comarca. Lo corregimos ahora con una entrega sobre un molino particularmente interesante, situado junto al río Susía: el Molino el Suelo, en Javierre de Olsón.*

O'SUELO consta en realidad de tres molinos: dos de grano y uno de aceite, ubicados en la margen izquierda del río SUSÍA (1ⓐ). La casa del molinero se encuentra junto a él, un poco más arriba y fuera del cauce del río (1ⓑ). La casa aún se conserva bien, pero lamentablemente, los molinos se han ido deteriorando por completo durante las últimas

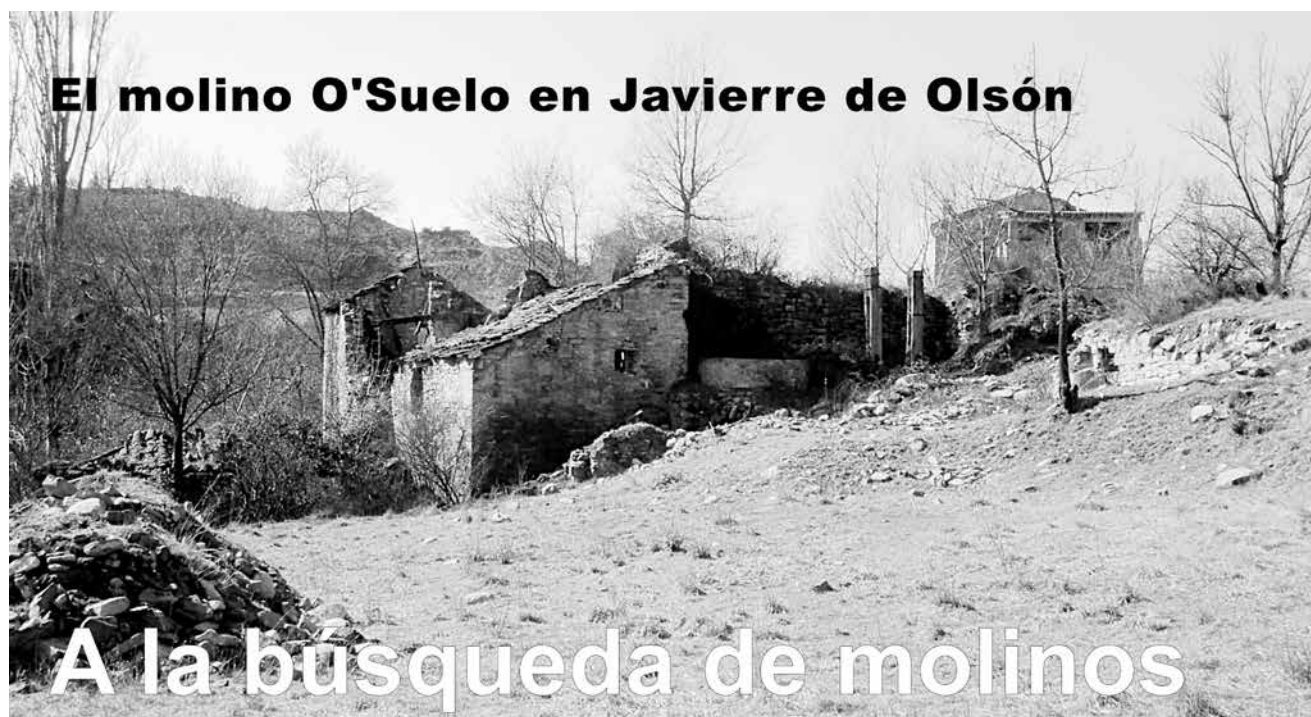
La foto superior ofrece una visión general de toda la estructura, tal como se veía en 2003. En el extremo izquierdo, tras el montón de escombros, se ve apenas el tejado, a tres aguas, del molino harinero inferior.

En el centro, con su tejado a una agua, vemos el otro molino,

mucho más grande. El edificio que hay detrás, con el tejado a dos aguas, podría haber servido como una especie de zona de recepción. No hay equipamiento y el plano parece inadecuado para un edificio residencial. Cabe destacar que los dos molinos harineros tienen diferentes cubiertas: *teja árabe* para el molino inferior y *tejado de losas* para el molino superior.

Finalmente, a la derecha, vemos los restos del molino de aceite. Los muros exteriores han

sido demolidos. El muro, tras las dos vigas verticales, es el muro del embalse.

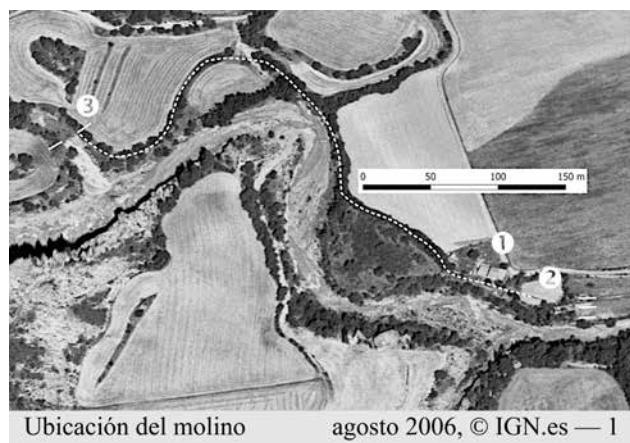
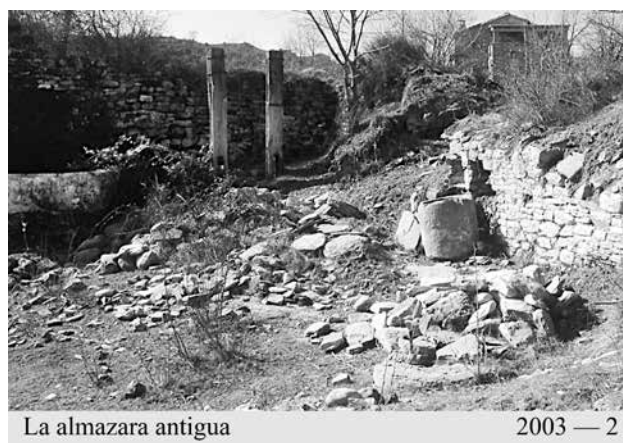
La almazara (2) fue demolida casi por completo en 2003, pero afortunadamente, las obras nunca se terminaron. Aún hoy, las vigas verticales de la prensa se pueden ver entre los arbustos.

El molino estaba equipado con una *prensa de viga y quintal*, y las vigas son las *virgenes* en la cabeza de la enorme palanca, sello distintivo de este tipo de prensas (véase, por ejemplo, AGUINALIU en *El Gurrión* 169). Las demás vigas, la palanca y las *guiaderas*, han desaparecido, pero el gran peso de

piedra redondo, el *quintal*, permanece (2, en primer plano).

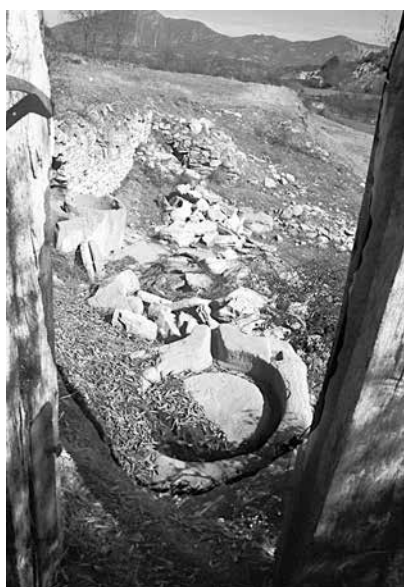
Virgenes con regaifa 2003 — 3

En la cabeza de la prensa, también encontramos la *regaifa* (3), una pieza circular de piedra con un canal circular que recoge el aceite recién prensado y lo transporta a los pozos de decantación.

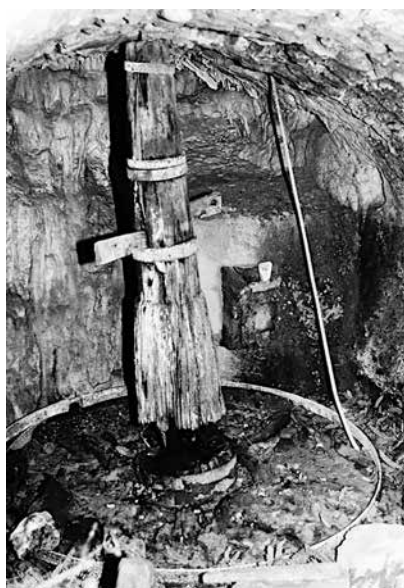
Árbol 2003 — 5

En el cárcavo, bajo el torno (4), encontramos los restos de un rodezno de madera con un árbol de madera, así como una botana de madera con su tajadera (5).

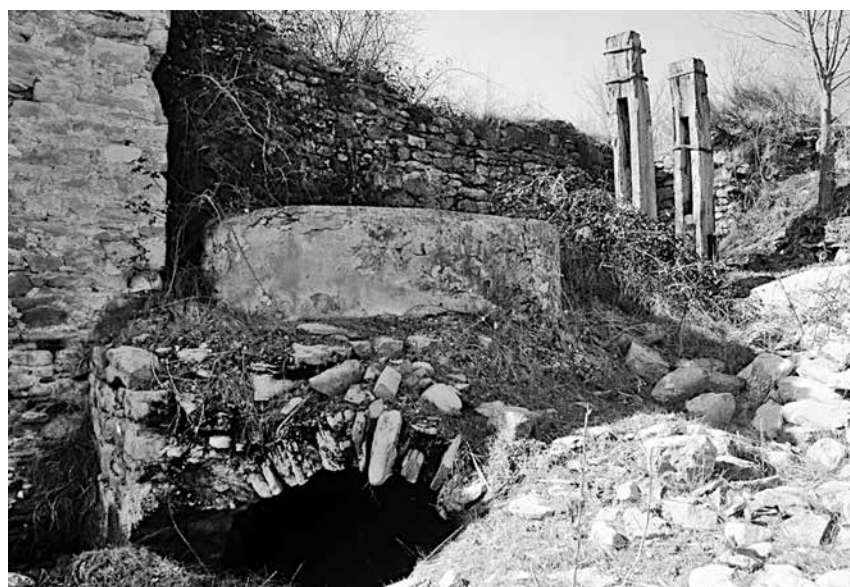
Torno movido por el agua; al fondo la pared del embalse 2003 — 4

La joya de la corona de la almazara, sin embargo, es el torno (4), de accionamiento hidráulico. Esto es muy poco frecuente. En la región se pueden encontrar tornos similares en TRILLO y SIESTE (*El Gurrión* 154). Sin embargo, son ejemplares más sencillos, con el perímetro formado por piedras planas individuales colocadas unas contra otras. En este caso, el muro

es mucho más alto, de hormigón y cuenta con una puerta corredera.

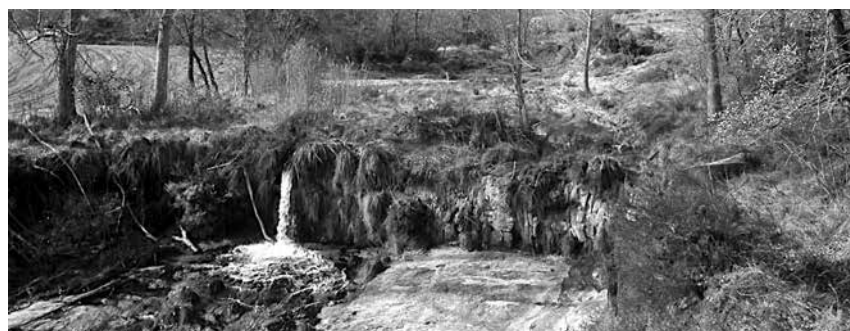
Azud con un pantano detrás 2003 — 6

Aproximadamente un kilómetro aguas arriba de los molinos, se encuentran restos de una presa en el río SUSÍA, pero no hay rastros de un canal que condujera a los molinos. El verdadero azud de O'SUELO se encuentra en un pequeño afluente del río Susía (1), el BARRANCO FISCAL. Tras el azud (6), encontramos una zona

pantanososa con una rica flora en 2003. Hoy, los árboles y arbustos han crecido, y nada sugiere al transeúnte casual que un interesante artefacto histórico se encuentra cerca.

En la margen izquierda del BCO FISCAL (derecha en 6), hay dos agujeros más en la losa de roca (8), y en uno de ellos, la viga seguía presente en 2003, pero ya no en 2024. Sospechamos que la presa era originalmente completamente de madera y se extendía hasta el poste (8 a la derecha). Durante el refuerzo de la

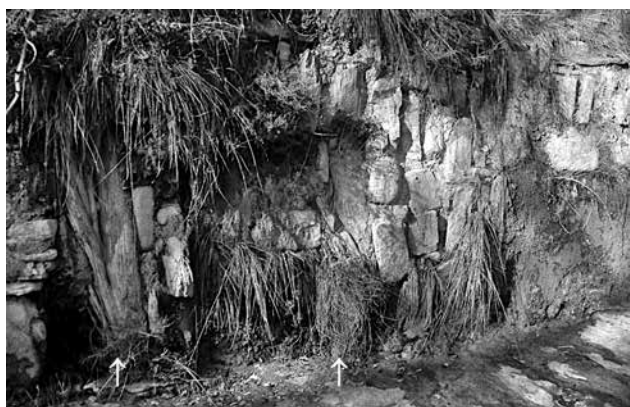
2003 — 7

Presa con vigas entre la mampostería

Cualquiera que lo observe, incluso superficialmente, concluirá sin duda que este azud es un ejemplo de mampostería bastante mediocre. Vemos una colección de piedras de todas las formas y tamaños, dispuestas desordenadamente en filas verticales (7) y horizontales (8). Es casi tan desordenada como la presa que encontramos en LETOSA (*El Gurrión* 148). Pero una mirada más atenta revela que hay más.

La presa no está construida de una sola pieza. Se compone de varias secciones. Esto es claramente visible en (7, flechas), don-

de se ve una viga vertical de madera a la izquierda y al centro. Las vigas están ancladas en la roca madre y no tienen una forma perfectamente regular: hace mucho tiempo, no existían cooperativas donde se pudieran comprar postes de tamaño estándar. Tuvieron que recurrir a mampostería improvisada.

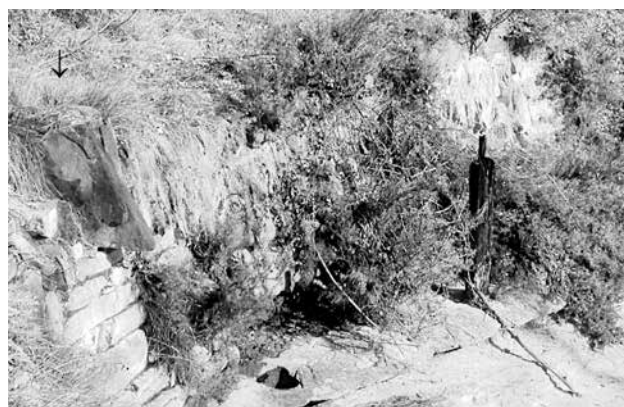
2003 — 8

Rastros de una antigua presa de madera

mampostería, se acortó la presa y también se ajustó el inicio del canal (8 flecha).

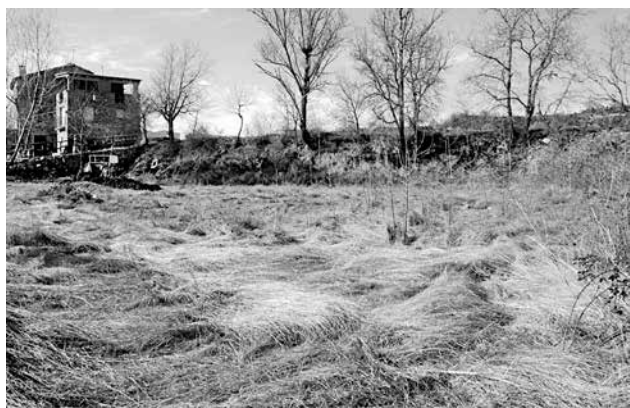
2003 — 9

El torno del molino de aceite, al igual que los otros dos molinos, se alimentaba de un gran embalse (12, 4, 9). El embalse está ahora relleno de tierra, pero su silueta aún se reconoce por los robustos muros que aún se yerguen entre los arbustos.

Embalse

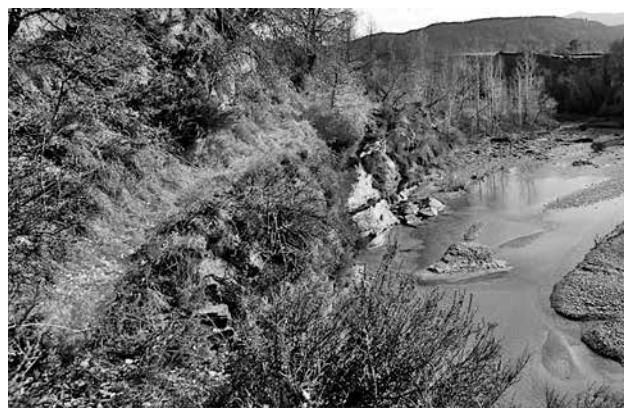
2003 — 10

seguir en casi toda su longitud. Sigue la pendiente del terreno y se eleva aproximadamente hasta la mitad del acantilado del río (10). Incluso allí, sigue siendo lo suficientemente firme como para caminar. Al llegar a la casa, el canal se sumerge bajo la terraza. Desafortunadamente, la abertura es demasiado pequeña para atravesarla, por lo que se desconoce con exactitud cómo se conecta con el embalse.

Canal alto sobre el río Susía

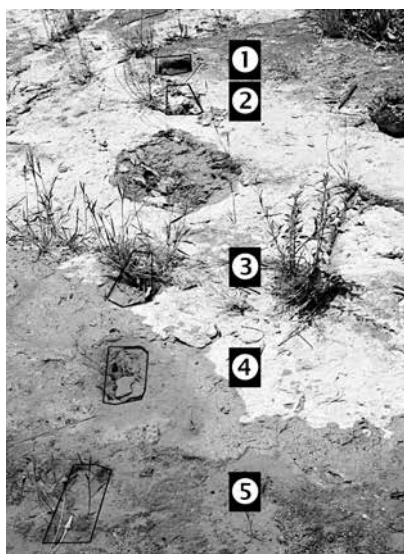
Huecos en la roca 2024 — 11

las dos orillas. Estos son los restos de una presa aún más antigua. Contamos cinco huecos (11), todos aproximadamente rectangulares, con lados de aproximadamente 30 × 15 cm.

Su distancia es aproximadamente la misma, excepto entre los agujeros ② y ③, que están mucho más separados. Sin embargo, entre ellos, vemos un agujero grande, irregular y más o menos circular en la roca. Quizás aquí había un poste más grueso, ya que está aproximadamente a medio camino entre las dos orillas.

| (11, 12) | formato | distancia |

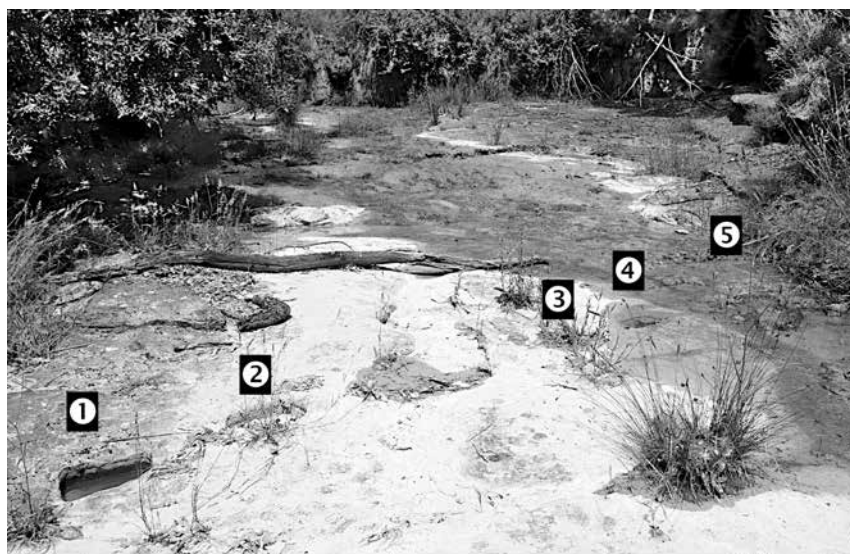
2024 — 12

Losa de roca con huellas de una antigua presa

desciende suavemente hasta el río SUSÍA, y aproximadamente a mitad de camino, una hilera diagonal de agujeros (12) se encuentra entre
