*En este episodio, hablamos del tercer componente del complejo de molinos de O'Suelo en Javierre de Olsón. El molino de abajo es el más pequeño del complejo y, por debajo de las demás partes, se encuentra en el lecho del río Susía. Es un milagro que haya sobrevivido a la desastrosa riada de agosto de 1963.*

### El edificio y el taller

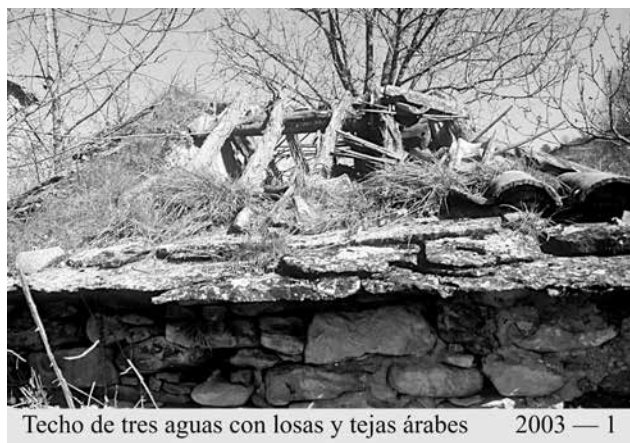
Techo de tres aguas con losas y tejas árabes 2003 — 1

No hay piso superior. Directamente sobre la sala de moler se encuentra un techo de tres aguas. Al igual que el molino alto, el techo consta de dos tipos de tejas (1). En el borde inferior y lateral vemos una estrecha franja de losas. La zona central está rellena de tejas árabes.

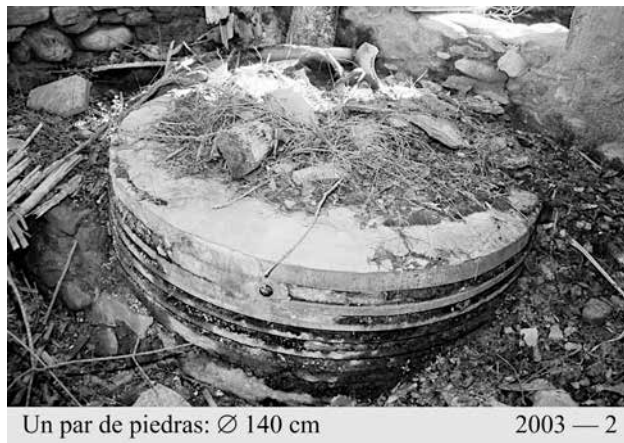
Un par de piedras: Ø 140 cm 2003 — 2

El molino tiene una superficie excepcionalmente pequeña. Solo hay una habitación con un par de piedras (2) adosadas a la ventana. Aparte de la puerta, esa ventana es la única abertura en las paredes. Es relativamente grande y está ubicada, como es habitual, sobre la salida del cárcavo, pero descentrada en la fachada (3).

Alrededor de las piedras solo hay una zona estrecha (de menos de un metro en el lado este) por la que se puede caminar o colocar, por ejemplo, un molino. No recuerdo haber visto nunca una casa de molino más pequeña, ni siquiera en Aso de Sobremonte (El Gurrión 156), donde también teníamos un molino pequeño y sencillo. Las piedras (2) son del mismo tamaño que las del molino

alto (Ø 140 cm), pero no llevan ninguna indicación de que provengan de LA FERTÉ.

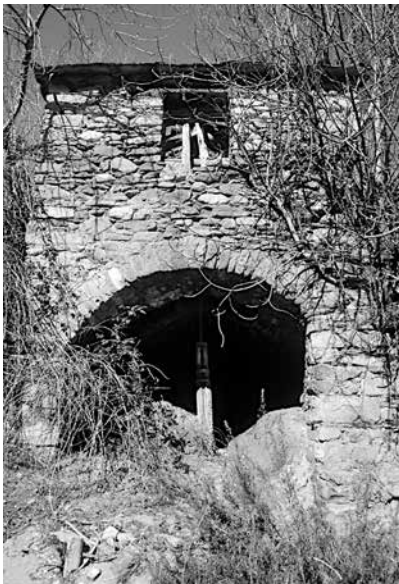
Fachada orientada al sur '03 — 3

Nótese que el cárcavo es particularmente alto en proporción (3): tan alto como la sala de moler. El arco es razonablemente plano y tampoco simétrico (3, 4): el extremo oriental del arco (derecha en 4) comienza mucho más alto que el lado occidental (izquierda). En un arco, las fuerzas de compresión verticales (el propio peso y el superpuesto) se transmiten como fuerzas laterales. Por esto, un arco debe construirse junto a un elemento estructuralmente sólido, como un muro de contención. Cuanto más plano sea el arco, mayores serán las fuerzas horizontales, que en consecuencia serán significativas aquí y requerirán muros de contención gruesos. La base del muro oriental (derecha en 3, 4) es bastante gruesa, pero el muro del lado occidental es más delgado (3 izquierda) y parece que este muro tiene dificultades para soportar la presión del arco (5).

Finalmente, lo más interesante es el texto escrito en rojo que cubre la mitad superior de la puerta (6): «Aeste nibel de hariba llego la riada el dia 3 de Agosto año 1963» (‡). Tres cuartas partes del molino (es decir, hasta la mitad de la ventana, 3) habían desaparecido bajo el agua del río Susia. Es sorprendente que el molino no fuera

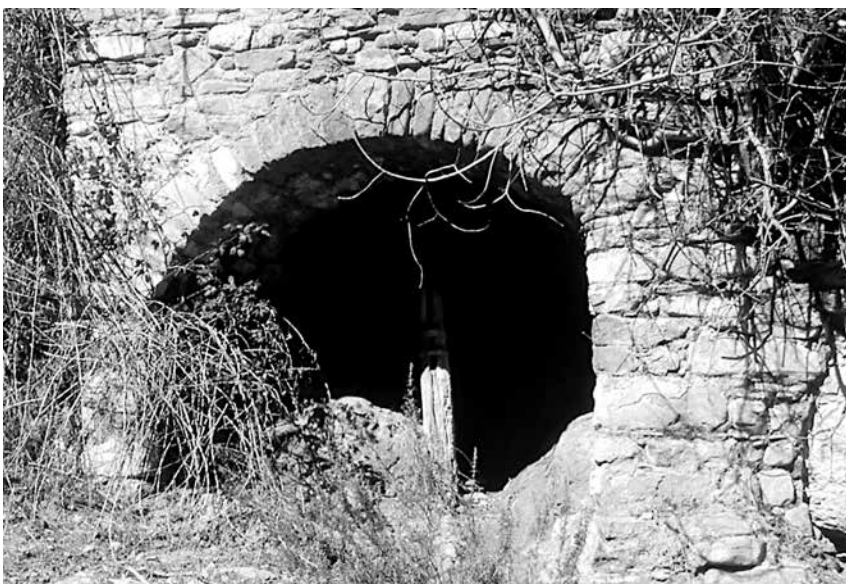
2003 — 4

El arco del cárcavo no es simétrico.

mos un árbol de madera (4, 8) con un palahierro de metal y es posible que aún se encuentre un rodete de madera bajo la arena. Para estar seguros, debemos regresar con una pala.

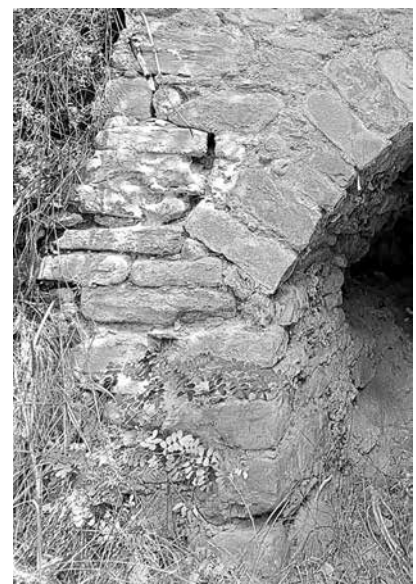
Detalle de la foto 4, izq. 2024 — 5

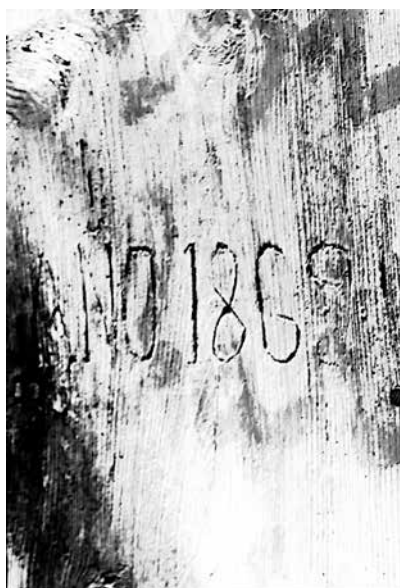
AÑO 1869 en la puerta 2024 — 7

A diferencia del molino superior, en este no encontramos inscripciones en las paredes. Sin embargo, la puerta de madera lo compensa con creces. En ella se aprecian trazos de textos escritos a lápiz. Lamentablemente, no hemos podido descifrarlos, pero probablemente se trate de cálculos y garabatos, como en otros molinos (véase El Gurrión 131). En la parte superior izquierda, se observa un año grabado en la madera: «AÑO 1869» (7).

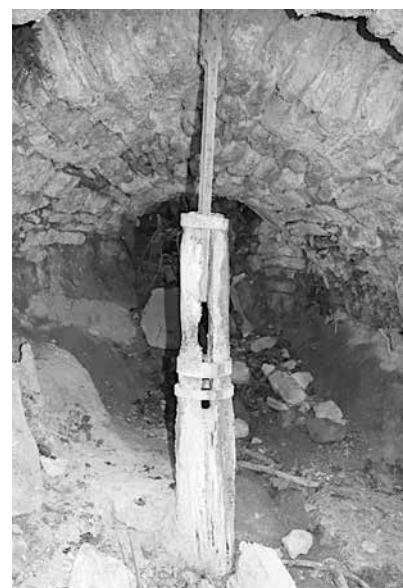
Eje de madera con palahierro — 8
