A la búsqueda de molinos

Un molino en Aso de Sobremonte

Aso de Sobremonte – Junio 2019

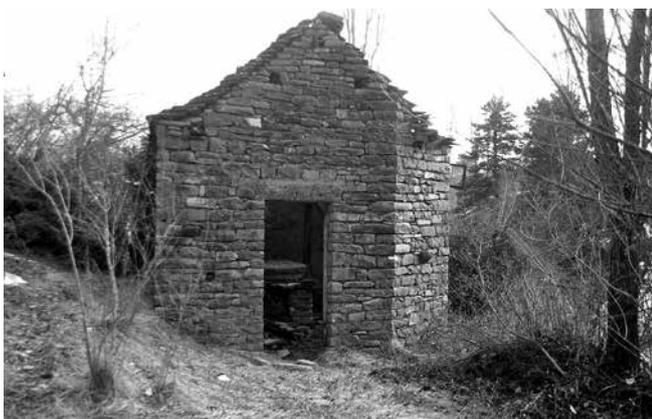
La fachada del harinero

— Diciembre 1997

Cuando caminamos desde el pueblo hacia el molino, primero vemos el harinero. Es un edificio pequeño formado por una sola habitación, sin otro piso arriba. Se cubría mediante un tejado de losas de piedra a dos aguas, que todavía estaba en pie durante nuestra visita en 1997, pero que desde entonces, se ha caído completamente. Es curioso — y queremos hacerlo notar — que la construcción no sea rectangular, y que tenga cinco

lados desiguales. Las paredes son de buena mampostería y con sillares cortados regulares. La buena mano de obra se nota también en las esquinas en ángulo, con piedras cortadas bien ajustadas.

Hay dos aberturas hacia fuera: la puerta de entrada y una ventana por encima del cárcavo, lo que es costumbre en los molinos de la zona. La puerta es bastante estrecha, comparada con las presentes en otros molinos; sin embargo, la ventana parece bastante grande. La entrada es muy sencilla, sin grandes jambas de piedra a los lados, y el dintel no es más que una viga de hormigón sin decoraciones. Faltaban también inscripciones protectoras. Eso no pasa a menudo.

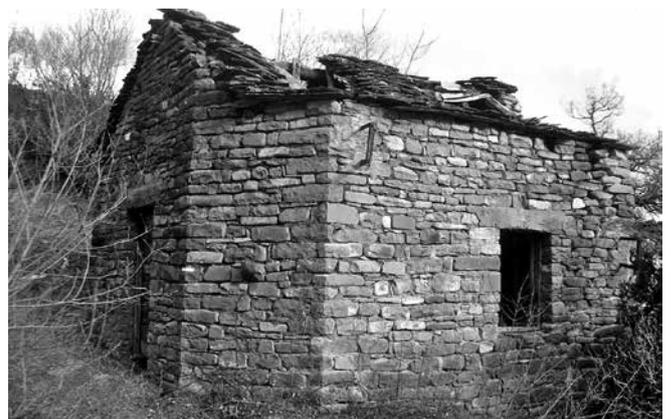
La pared lateral por encima del cárcavo

— 1997

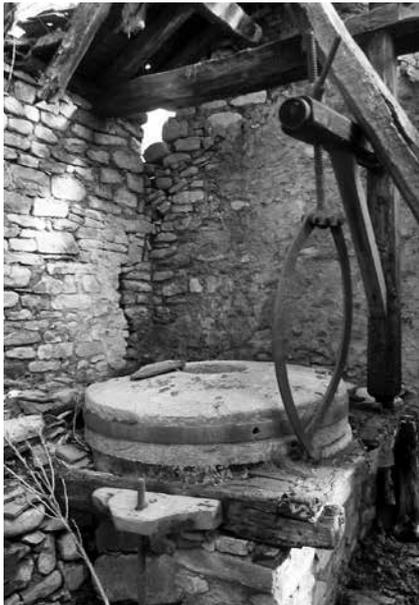
Bancada con pareja de piedras y grúa — 1997

La entrada da directamente a la sala de trabajo, el único espacio en el edificio. La bancada se encuentra en la pared más alejada de la puerta. La base de la bancada está hecha de albañilería con grandes piedras. Por encima hay una plataforma compuesta de vigas gordas sobre la que se han montado las instalaciones: la grúa, el aliviador y la pareja de piedras de moler.

La volandera es un monolito con un diámetro de aproximadamente 130 cm y rodeada por un cinturón de metal. En 1997 encontramos, a unos metros del molino, otro monolito, estrecho y gastado, y con un tallado en espiral (ver

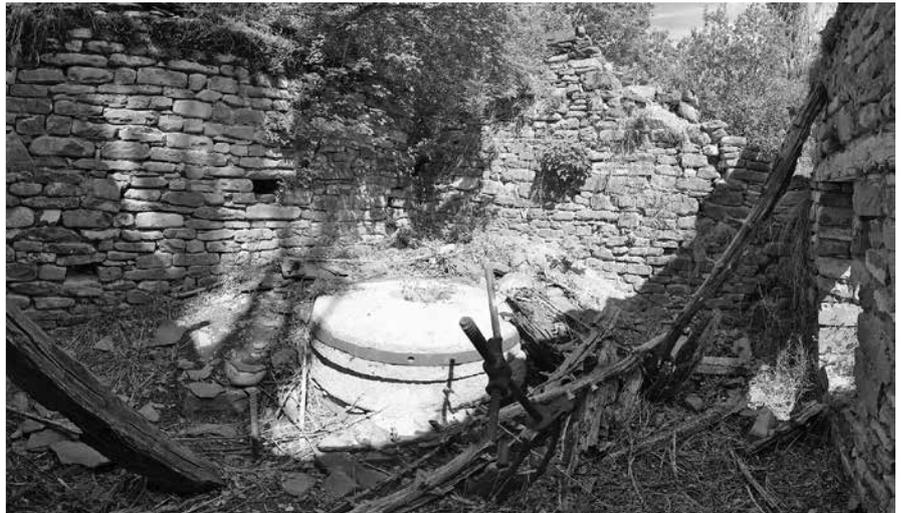
Hoy día el molino está en ruinas, con toda la madera podrida — 2019

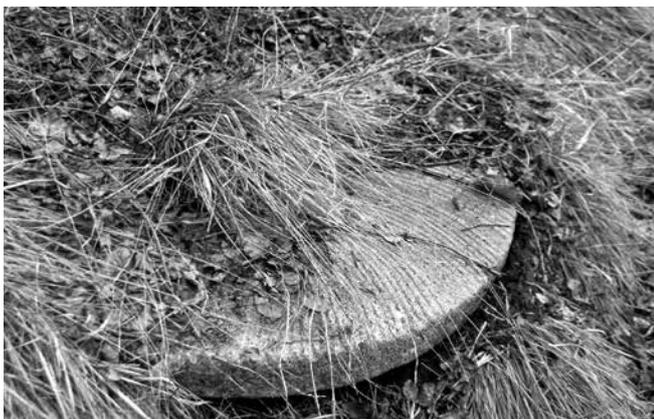
Piedra jubilada — 1997

el Gurrión 128). Durante nuestra última visita resultó imposible encontrarlo. Tampoco quedaban restos de otros aparatos (limpiador, cernedor).

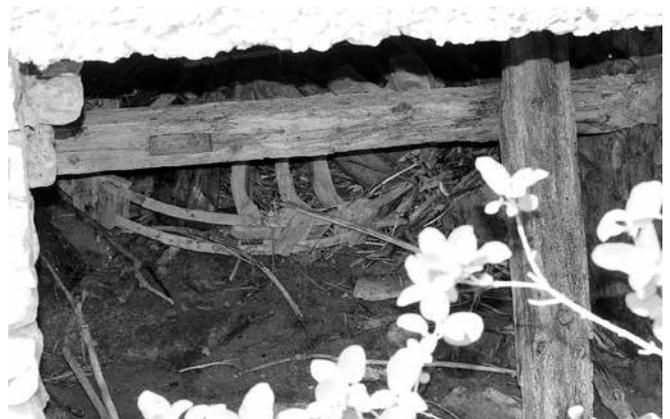
Rodete de madera en el cárcavo — 2019

No nos pareció buena idea bajar hasta el cárcavo; el acceso era muy difícil y además demasiado profundo. Hasta donde pudimos juzgar, el cárcavo y una construcción de madera por dentro estaban en buen estado. El rodete es de madera. La mayoría de las paletas, mantenidas juntas con dos cinturones de metal, estaban todavía presentes. En muchos casos un rodete de madera está montado en un árbol de metal, y es menos frecuente que lo esté en un

árbol de madera. Por desgracia, aquí no pudimos determinar si se trató de un eje de metal o de madera, como por ejemplo en Formigales (ver El Gurrión 135).

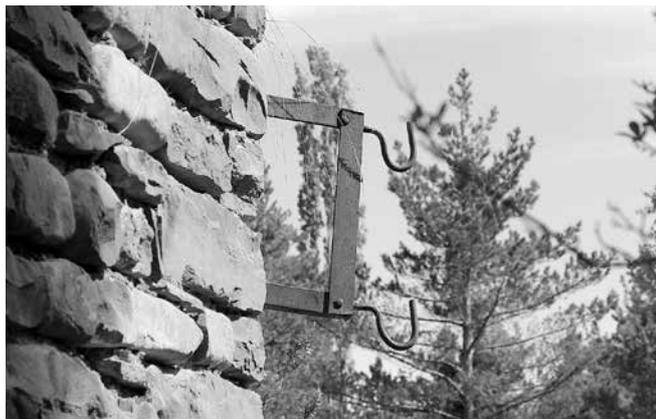
Apoyo de la línea eléctrica

— 1997

L. Bara (un nieto de Santos) nos cuenta: «... una central hidráulica ... que, a través de una línea eléctrica a baja tensión, abastecía a la casa Oliván para las luminarias y estufas eléctricas. El resto del pueblo, en el que no había luz, se iluminaban las calles a cambio del mantenimiento de la acequia y balsa.»

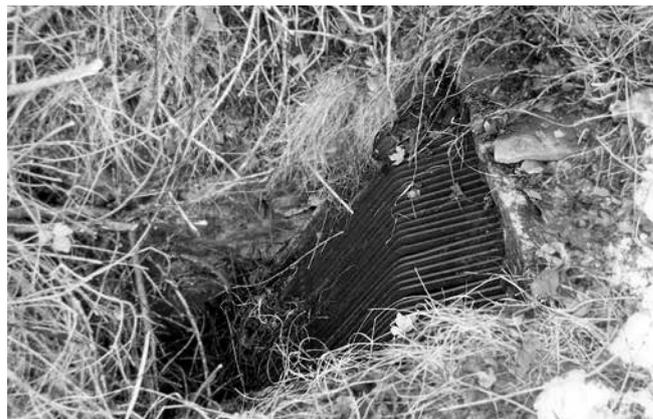
Rejilla a la salida del embalse

— 1997

El embalse, con paredes de tierra, se encuentra a poca distancia de los molinos, en un lugar elevado fuera del cauce del río. En el punto donde el agua sale del embalse, hay una rejilla para evitar que restos no deseados causen daños a la turbina. A la salida del embalse vimos una pequeña construcción muy especial. Contiene una compuerta con la cual era posible arreglar el suministro de agua hasta el molino, unos metros más abajo.

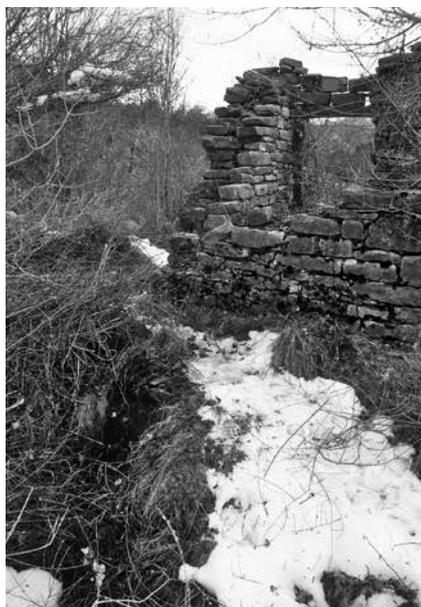
Edificio con tajadera

— 1997

Recordaba que: «... los paseos con mi padre y mi madre al atardecer para ir a dar la luz, que consistían en caminar del pueblo a la central, primero arriba para manualmente levantar la tajadera y permitir que el agua pasara, y luego al edificio inferior para comprobar la tensión en los voltímetros, limpiar las dinamos del alternador etc. Por la noche en la casa, el último que se iba a dormir, apagaba la luz mediante un artilugio que desde la casa hacia bajar la compuerta de la central.»

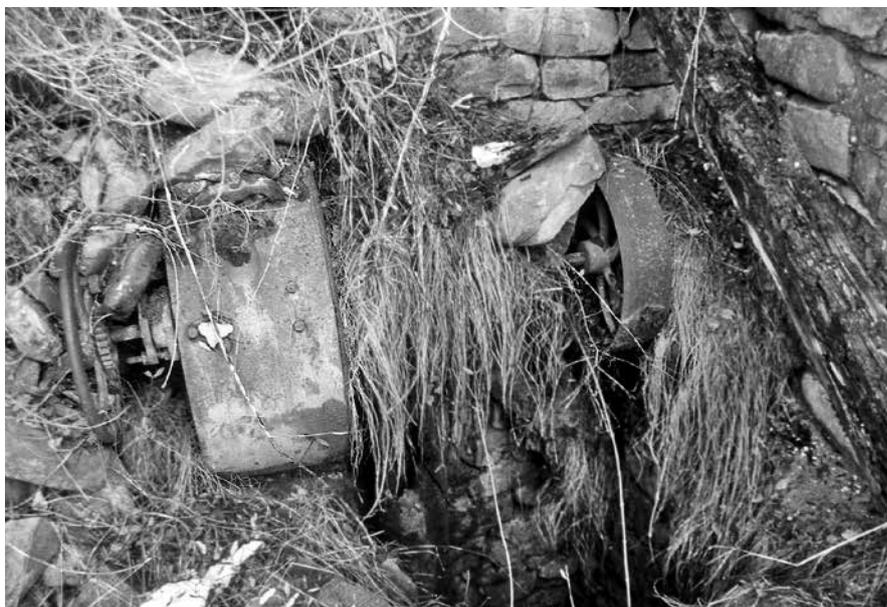
Turbina con arreglador y rueda de cinta

— 1997

Detrás del harinero quedan unas paredes en muy mal estado. Son restos de la central eléctrica. Hoy en día la encontramos cubierta de maleza y bosque casi impenetrable. Durante nuestra visita previa, hace más de veinte años, logramos entrar en la central, pero no fue fácil. La presencia de escombros y una capa de nieve impedían interpretar los pocos aparatos que quedaban. Lo que sí

identificamos fue una pequeña turbina con una rueda de cinta.
